ΠΑΝΕΠΙΣΤΗΜΙΟ ΑΙΓΑΙΟΥ

ΜΕΤΑΠΤΥΧΙΑΚΗ ΕΡΓΑΣΙΑ

**«ΟΙ ΣΕΙΣΜΟΙ ΤΟΥ 1981 ΣΤΙΣ ΑΛΚΥΟΝΙΔΕΣ ΚΑΙ ΤΟΥ 1999
ΣΤΗΝ ΑΘΗΝΑ, ΟΙΚΟΝΟΜΙΚΕΣ ΚΑΙ ΚΟΙΝΩΝΙΚΕΣ
ΣΥΝΕΠΕΙΕΣ»**

**“THE EARTHQUAKES OF 1981 IN ALKIONIDES AND OF 1999
IN ATHENS, THE FINANCIAL AND SOCIAL CONSEQUENCES”**

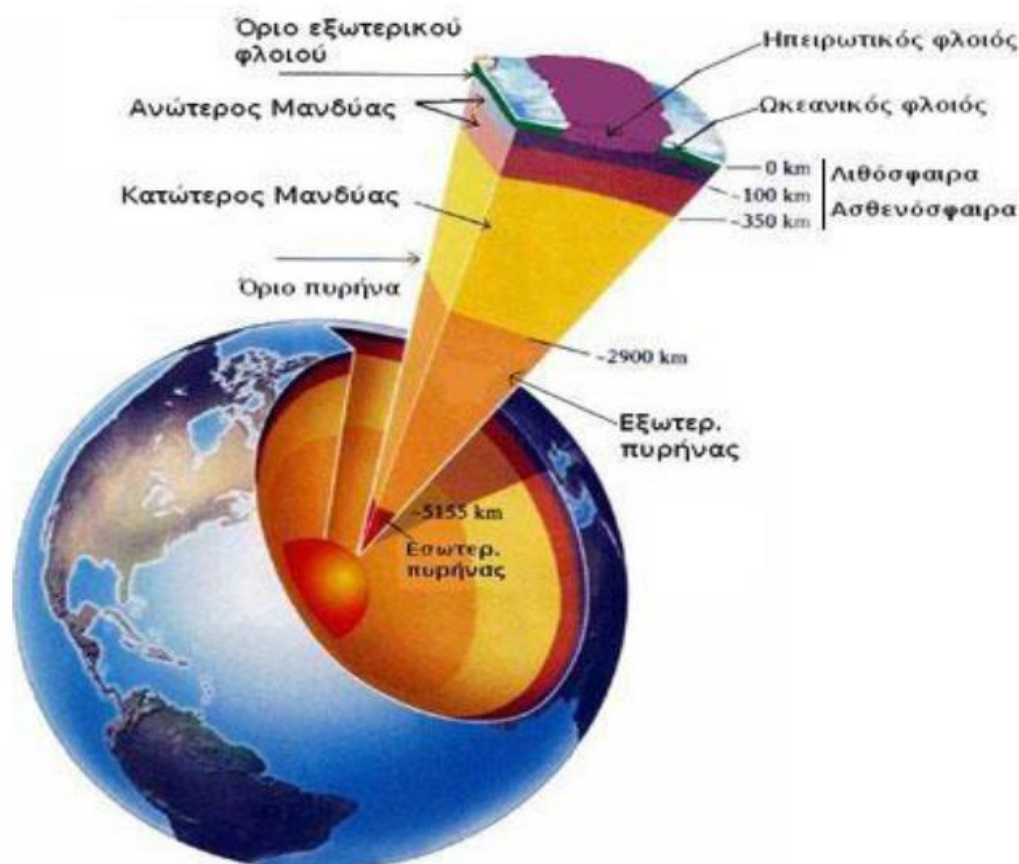
Εικόνα 5.1 Δομή του εσωτερικού της γης

Η θερμοκρασία στο κέντρο της γης εκτιμάται ότι υπερβαίνει τους 5000 βαθμούς Κελσίου. Η παρακάτω εικόνα απεικονίζει τη δομή του εσωτερικού της γης.

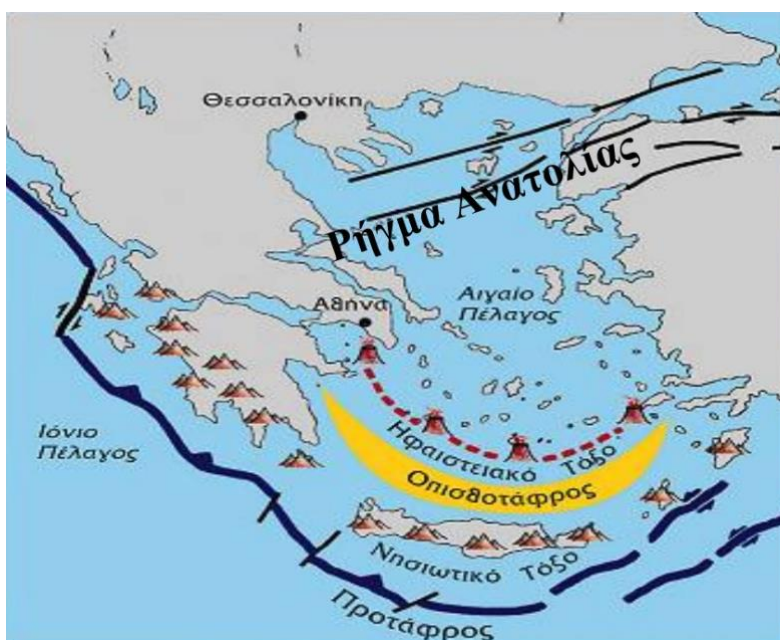
Εικόνα 5. 8 Βασικά τεκτονικά γνωρίσματα

Η γεωμετρία του ελληνικού τόξου χαρακτηρίζεται από μια διεύθυνση ΒΔ-ΝΑ στα Ιόνια νησιά και τη δυτική Ελλάδα-Πελοπόννησο, που κάμπτεται σε Α-Δ από τα Κύθηρα στην Κρήτη και στην συνέχεια γίνεται ΝΔ-ΒΑ στα Δωδεκάνησα. Συνεπώς το ελληνικό τόξο αποτελεί έναν κρίσιμο μεταβατικό κρίκο στον εξελικτικό κύκλο των ωκεανών, δηλαδή τη μετάβαση από τη συμπίεση στη σύγκρουση των ηπείρων και την εξαφάνιση του ωκεανού.

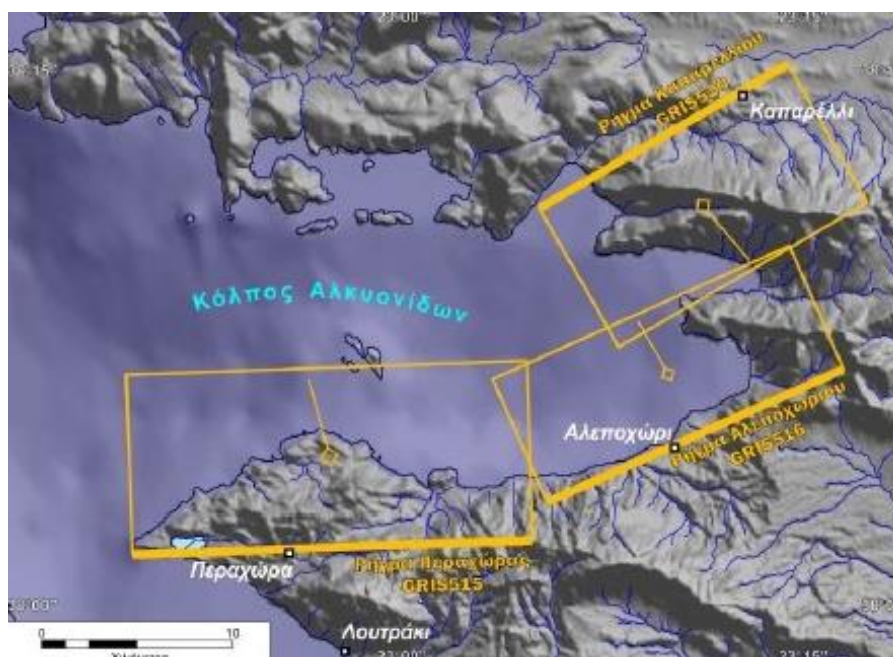
Εικόνα 6. 1 Οι σεισμικές πηγές (ρήγματα) της Περαχώρας, του Αλεποχωρίου και του Καπαρελλίου

Η παραπάνω εικόνα παρουσιάζει τις σεισμικές πηγές (ρήγματα) της Περαχώρας, του Αλεποχωρίου και του Καπαρελλίου που ευθύνονται για τους σεισμούς της 24^{ης}, 25^{ης} Φεβρουαρίου και 4^{ης} Μαρτίου του 1981, αντίστοιχα.

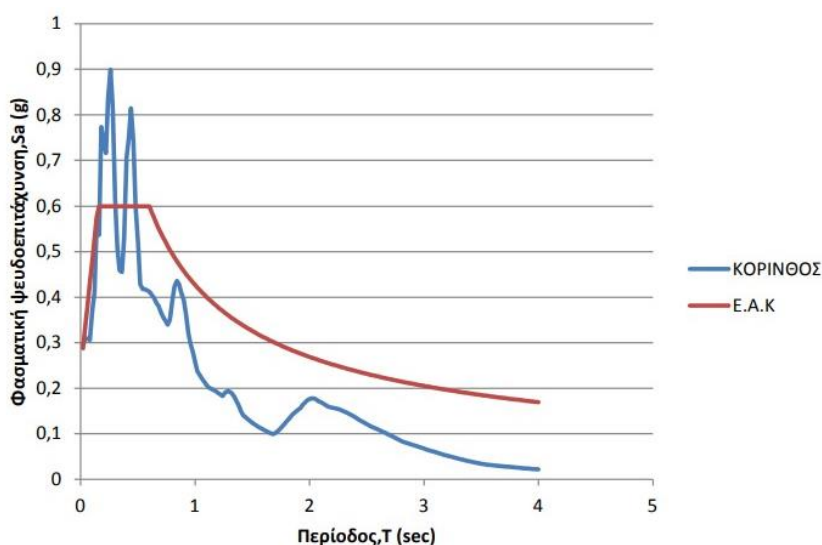
Εικόνα 6. 5 Ελαστικό φάσμα απόκρισης επιταχύνσεων για το σεισμό του 1981 – συνιστώσα T, και σύγκριση του με το μέσο φάσμα του Ε.Α.Κ

Με βάση τα παραπάνω σχήματα παρατηρείται ότι για περιορισμένο εύρος ιδιοπεριόδων οι τιμές της επιτάχυνσης ξεφεύγουν από τα όρια που έδινε ο Ελληνικός Αντισεισμικός Κανονισμός. Συγκεκριμένα προέκυψαν ψευδοεπιταχύνσεις έως 0.67g περίπου, που αντιστοιχούσαν σε ιδιοπεριόδους από 0.5 έως 0.7 sec περίπου. Τέτοιες μικρές υπερβάσεις δεν αντιστοιχούσαν σε κινδύνους για τις κατασκευές. Αντίθετα, η δεύτερη ισχυρότερη συνιστώσα του ίδιου σεισμού «έδωσε» τιμές ψευδοεπιταχύνσεων που ξέφυγαν από τα όρια του Ε.Α.Κ (έως και 0.9g περίπου) και αντιστοιχούσαν σε σαφώς ευρύτερο φάσμα περιόδων. Ωστόσο και σε αυτή την περίπτωση τα μέγιστα προέκυψαν για περιόδους αρκετά μικρότερες του 1 sec που αντιπροσώπευσαν σημαντικό ποσοστό κινδύνου για δομήματα (π.χ. πολυώροφα κτίρια).

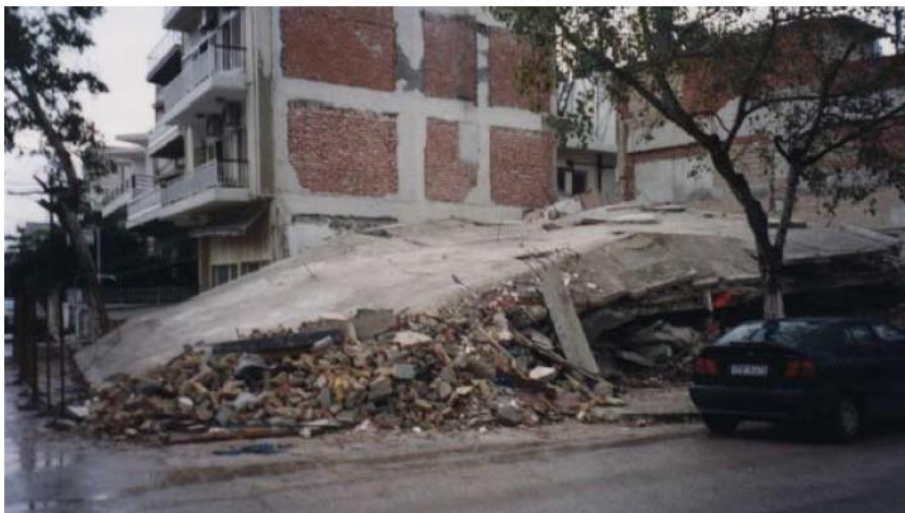
Εικόνα 6. 12 Απεικόνιση κατάρρευσης κτίσματος κατοικίας, παλαιάς κατασκευής, στην επίκεντρη περιοχή του Μενιδίου

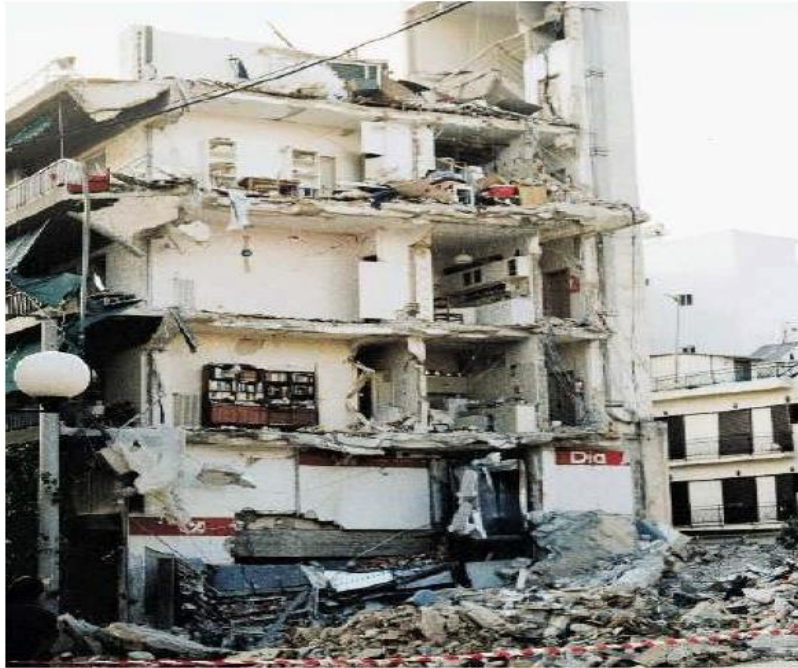
Εικόνα 6. 14 Ολοκληρωτική καταστροφή κτιρίου επίκεντρης περιοχής από το σεισμό

Πολλά ήταν και τα τεχνικά έργα και ιδιαίτερα τα κτίρια που υπέστησαν σοβαρές βλάβες. Περίπου σε 85.000 κτίρια προκλήθηκαν βλάβες, από τα οποία τα 22.554 κρίθηκαν ως μη επισκευάσιμα. Ορισμένες περιοχές της πόλης χτυπήθηκαν βαριά από το σεισμό, ενώ κάποιες άλλες φάνηκαν σαν να μην έγινε ποτέ σεισμός. Τα αίτια αυτής της μεγάλης διαφοροποίησης των συνεπειών του σεισμού πάνω στα κτίρια οφείλονται στα χαρακτηριστικά του εδάφους της κάθε περιοχής που «χτυπήθηκε» από το σεισμό και ασφαλώς στα χαρακτηριστικά του κάθε κτιρίου, όπως είναι ο τρόπος κατασκευής του, η ιδιουσυχνότητα, και φυσικά η ποιότητα της κατασκευής αυτού.

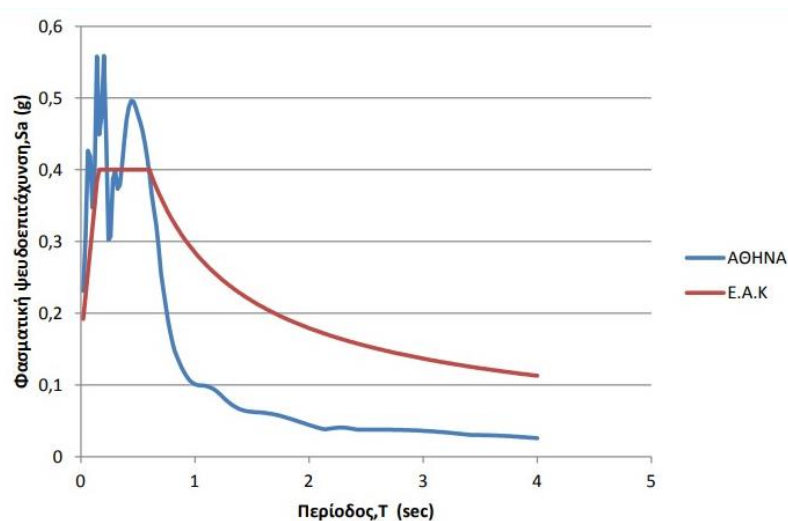
Εικόνα 7. 4 Ελαστικό φάσμα απόκρισης επιταχύνσεων για το σεισμό του 1999 – συνιστώσα *L* και σύγκρισή του με το μέσο φάσμα του Ε.Α.Κ

Παρατηρείται από τα παραπάνω σχήματα ότι για τιμές περιόδου από 0 έως περίπου 0.5 sec οι αντίστοιχες ψευδοεπιταχύνσεις βρίσκονται γενικά εκτός των ορίων του Ε.Α.Κ., κατά συνέπεια κατασκευές με αντίστοιχα δυναμικά χαρακτηριστικά ήταν πιο ευάλωτες και υπέστησαν μεγάλες ζημιές. Οι επιταχύνσεις του φάσματος που αντιστοιχούν σε εύρος των τιμών περιόδου από 0.5 sec έως 4.0 φανερώνουν ότι σωστά υπολογισμένες κατασκευές δε διέτρεξαν κίνδυνο. Σημειώνεται ότι οι χαμηλές τιμές περιόδου αντιστοιχούν συνήθως σε απλές κατασκευές (πχ., μονώροφα κτίρια). Οι καταρρεύσεις μεγαλύτερων κατασκευών στο σεισμό της Αθήνας όπως δείχνει το φάσμα μάλλον οφειλόntonτουσαν σε άλλες αιτίες και όχι αποκλειστικά στην ένταση του φαινομένου.

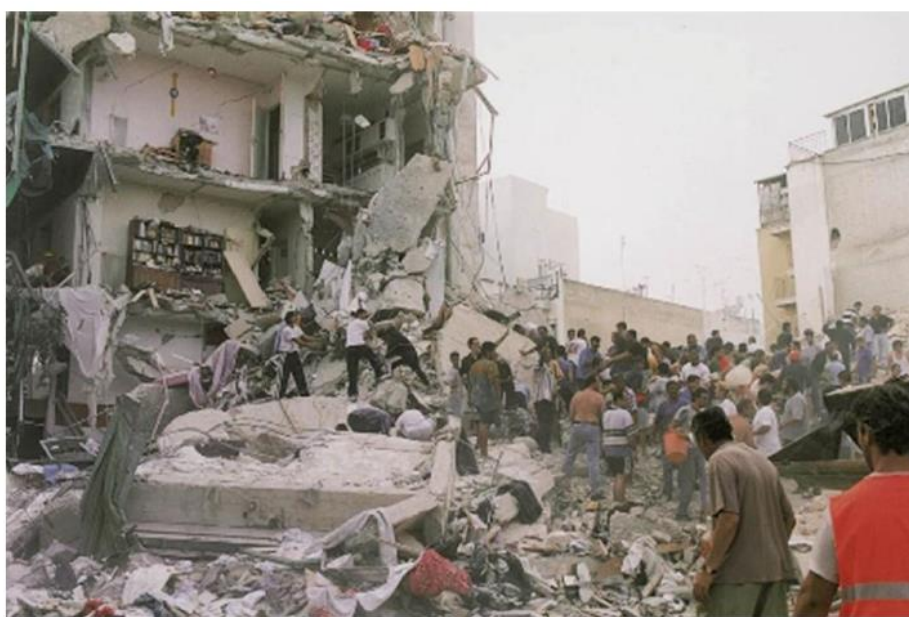
Εικόνα 7. 9 Κατάρρευση πολυκατοικίας επί της οδού Δεκελείας στην Ν. Φιλαδέλφεια

Από τα κτίρια της αστικής και βιομηχανικής ζώνης των Αθηνών, αυτά που υπέστησαν τις σημαντικότερες και εκτενέστερες ζημιές έως και καταρρεύσεις, ήταν αυτά που βρίσκονταν στις βορειοδυτικές περιοχές. Η θέση των κτιρίων αυτών δηλαδή ήταν στις περιοχές βορειοανατολικά του epicέντρου, στη διεύθυνση της σεισμικής διάρρηξης. Τις περιοχές αυτές αποτελούν οι Δήμοι Αχαρνών, Άνω Λιοσίων, Θρακομακεδόνων, Μενιδίου, Κηφισιάς και Μεταμόρφωσης. Κάποιες ζημιές, μικρότερης εκτάσεως, παρατηρήθηκαν και στους υπόλοιπους Δήμους της Αττικής, αλλά και σε ορισμένες περιοχές της Βοιωτίας.

Τα κτίρια των Αθηνών είχαν σχεδιαστεί, στην πλειοψηφία τους, με βάση τον παλαιό Αντισεισμικό Κανονισμό, ο οποίος προέβλεπε τη χρήση σεισμικών συντελεστών της τάξης των 0.04, 0.06 και 0.08 για σκληρά, μέσης σκληρότητας και μαλακά εδάφη αντίστοιχα. Ο σεισμικός συντελεστής $\varepsilon = a / g$ (% g) προκύπτει από τον συνδυασμό

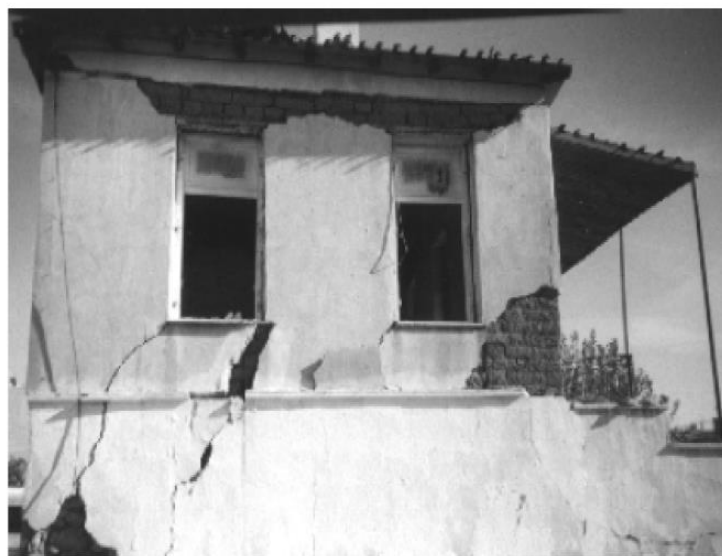
Εικόνα 7. 11 Παλαιά κατασκευή από φέρουσα τοιχοποιία, με εμφανείς σημαντικές βλάβες από το σεισμό

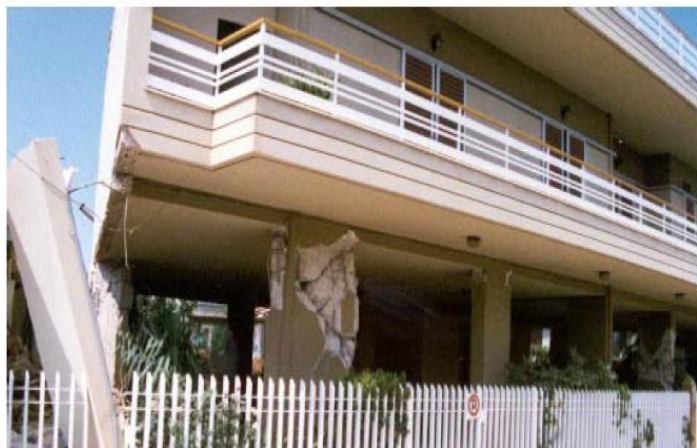
Εικόνα 7. 12 Κτίριο το οποίο υπέστη βλάβες στα στοιχεία του εξ' αιτίας της ασύμμετρης κατανομής, της δυσκαμψίας σε κάτοψη, και της ύπαρξης πυλωτής

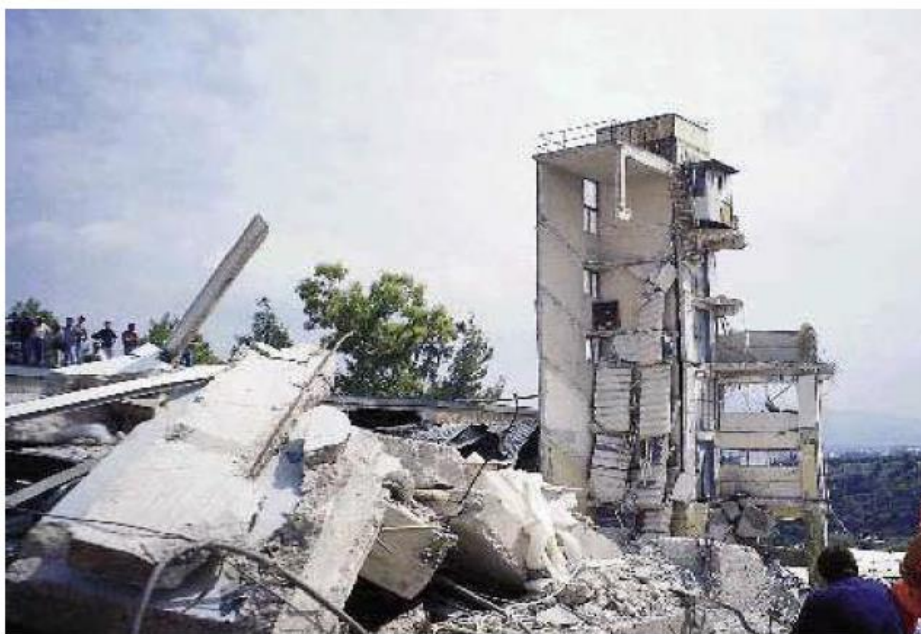
Εικόνα 7. 13 Κτίριο Ricomex, μία από τις γνωστότερες περιπτώσεις καταρρεύσεων κτιρίου βιομηχανικής χρήσης, του σεισμού του '99

- Επιπρόσθετα, υπήρξαν ορισμένα κτίρια όμως βιομηχανικής χρήσης, μεγάλων κατόψεων, που υπέστησαν μερική έως ολική κατάρρευση. Αυτό τελικά συνέβη, όπως αποδείχτηκε, γιατί είτε υπήρχαν ελλείψεις στον οπλισμό, είτε είχαν γίνει τραγικά λάθη κατά την κατασκευή, ή λανθασμένες παρεμβάσεις που αποδείχτηκαν μοιραίες. Τα μεταλλικά κτίρια παρουσίασαν σχεδόν άριστη σεισμική συμπεριφορά, δεν προέκυψε σχεδόν καμία ζημιά σε αυτά και ένας πολύ μικρός αριθμός κτιρίων που βρίσκονταν κοντά στην επίκεντρη περιοχή είχε βλάβες. Φαινόμενα, όπως αυτό του λυγισμού, δεν υπήρξαν ακόμα και σε στοιχεία που δεν ανταποκρίνονταν στις τελευταίες απαιτήσεις αντισεισμικού σχεδιασμού. Αξιόλογο επίσης είναι ότι δεν υπήρξαν αστοχίες στα κοντά υποστηλώματα, δεδομένου ότι τα αντίστοιχα από σκυρόδεμα σχεδόν διαλύθηκαν. Άρα, οι εύκαμπτες μεταλλικές κατασκευές απέδειξαν ότι είχαν πλεονεκτική συμπεριφορά έναντι των δύσκαμπτων, της ίδιας περιόδου κατασκευής, από οπλισμένο σκυρόδεμα. Η ικανοποιητική αυτή συμπεριφορά οφειλόταν στο μικρό βάρος τους και στο γεγονός ότι ήταν ολιγόροφα.

Το 50% των θανάτων συνέβησαν στα ερείπια έντεκα μεγάλων κτιρίων, εκ των οποίων τα (3) τρία ήταν εργοστάσια (Ricomex, Faran, Furlis) και οι οκτώ (8) ήταν πολυκατοικίες. Ο σκελετός δύο εξ αυτών των κτιρίων είχε ήδη αποδυναμωθεί κατά το παρελθόν, το εργοστάσιο της Ricomex από πυρκαγιά και μία εξάροφη πολυκατοικία στη Νέα Φιλαδέλφεια από το σεισμό των Αλκυονίδων. Από το σύνολο των θανάτων 38 προήλθαν από την κατάρρευση του εργοστασίου της Ricomex, ενώ από τα ερείπια του διασώθηκαν μόνο εννέα (9) άτομα. Το εργοστάσιο είχε κτιστεί στην άκρη μιας ασταθούς πλαγιάς του ρέματος της Χελιδονούς με πολλές οικοδομικές παραβάσεις. Οι υπόλοιποι θάνατοι οφείλονταν σε καταρρεύσεις 17 μικρότερων κτιρίων, η πλειοψηφία των οποίων είχαν κατασκευαστεί πριν το 1984.

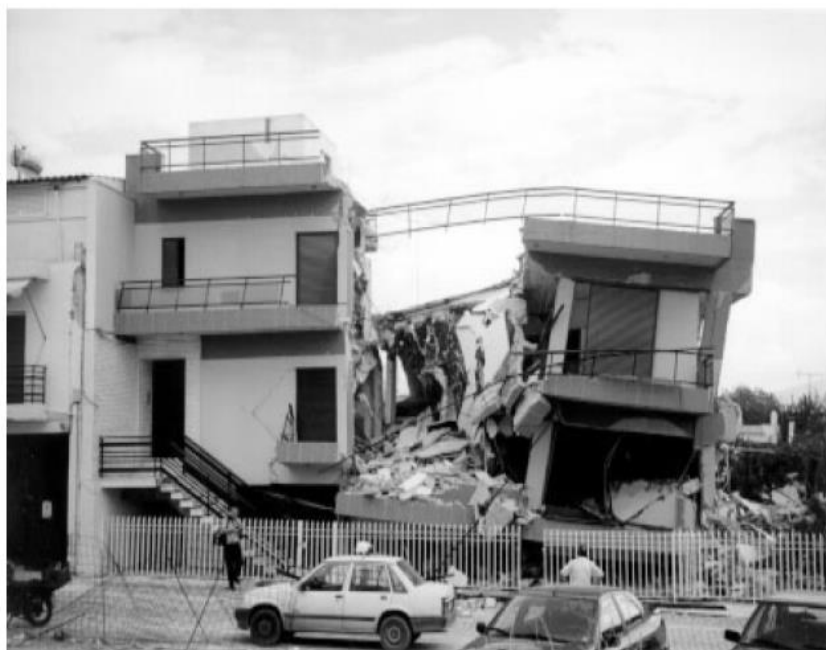
Εικόνα 7. 15 Κατάρρευση κτιρίου εξ' αιτίας της αστοχίας των υποστηλωμάτων της πλωτής
