ΜΕΤΑΠΤΥΧΙΑΚΗ ΕΡΓΑΣΙΑ ΕΙΔΙΚΕΥΣΗΣ

«Η εξέλιξη της κατοικίας στην Κορινθία από την αρχαϊκή έως και την
Ελληνιστική Περίοδο»

Μαρία Γκιώνη

ΡΟΔΟΣ, Μάιος 2018.

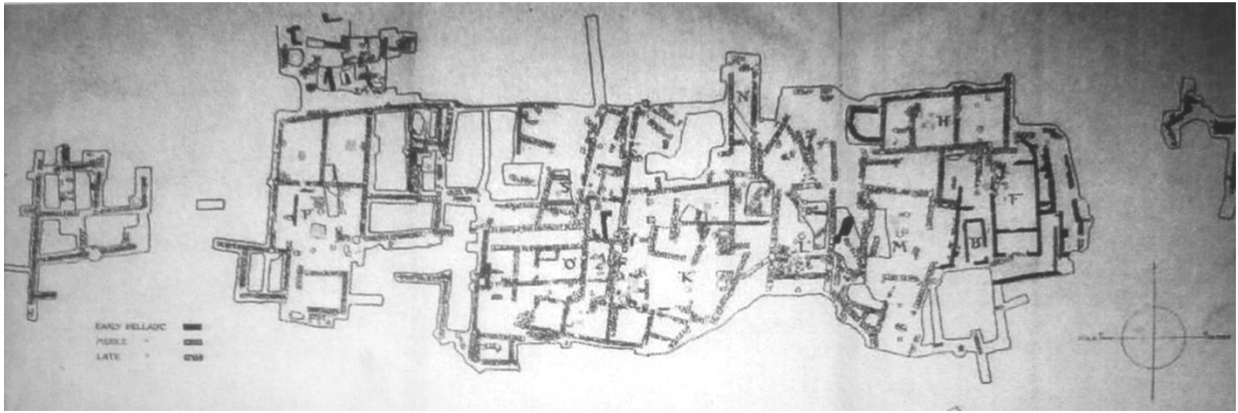
Εικ. 3. Κοράκου. Γενικό τοπογραφικό της ανασκαφής. Πηγή: Blegen 1921.

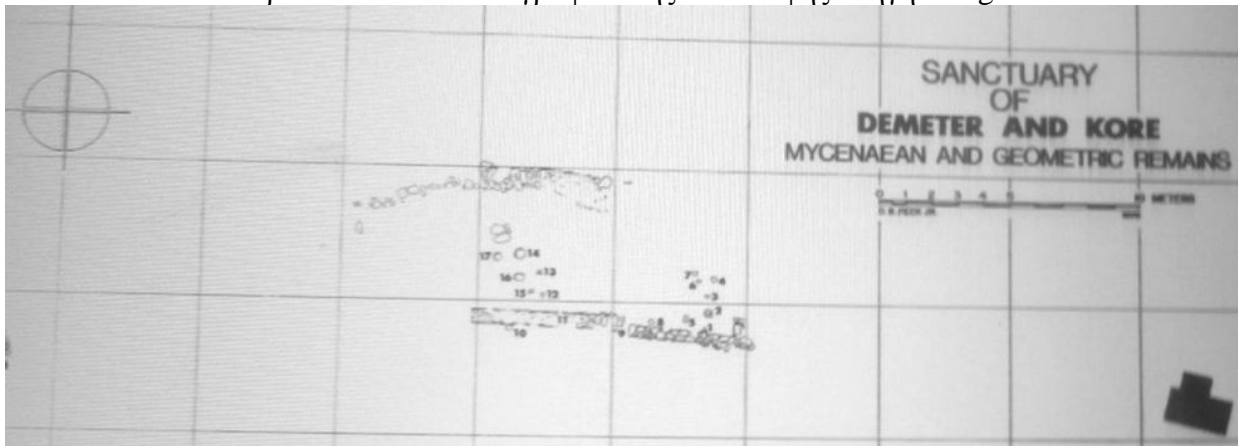
Εικ. 4. Λείψανα μυκηναϊκού αγροκτήματος στον χώρο του ιερού της Δήμητρας και Κόρης βόρεια του Ακροκορίνθου. Πηγή: Rutter 1979.

Κόρης (εικ. 4).¹¹ Το 2007 η Ελληνική Αρχαιολογική Υπηρεσία ανακάλυψε έναν θολωτό τάφο στους πρόποδες του Χελιωτόμυλου. Ο τάφος περιείχε πλούσια κτερίσματα, κεραμική και άλλα αντικείμενα, που χρονολογούνται από την Υστεροελλαδική Ι έως την ΙΙΙΓ Περίοδο.¹² Οι συνεχιζόμενες ανασκαφές στην πεδιάδα στα βόρεια της Αρχαίας Κορίνθου από το 2009 έως σήμερα αποκάλυψαν έναν μυκηναϊκό οικισμό που εκτείνεται 100 μ. ανατολικά του θολωτού τάφου σε μήκος 500 μ. ανατολικά-δυτικά. Τα κτίρια χρονολογούνται από την ΥΕ ΙΙΙΒ Περίοδο. Μία από τις κατασκευές χρονολογείται από τη μετάβαση από τη Μέση Ελλαδική ΙΙΙ στην Υστεροελλαδική Ι.¹³

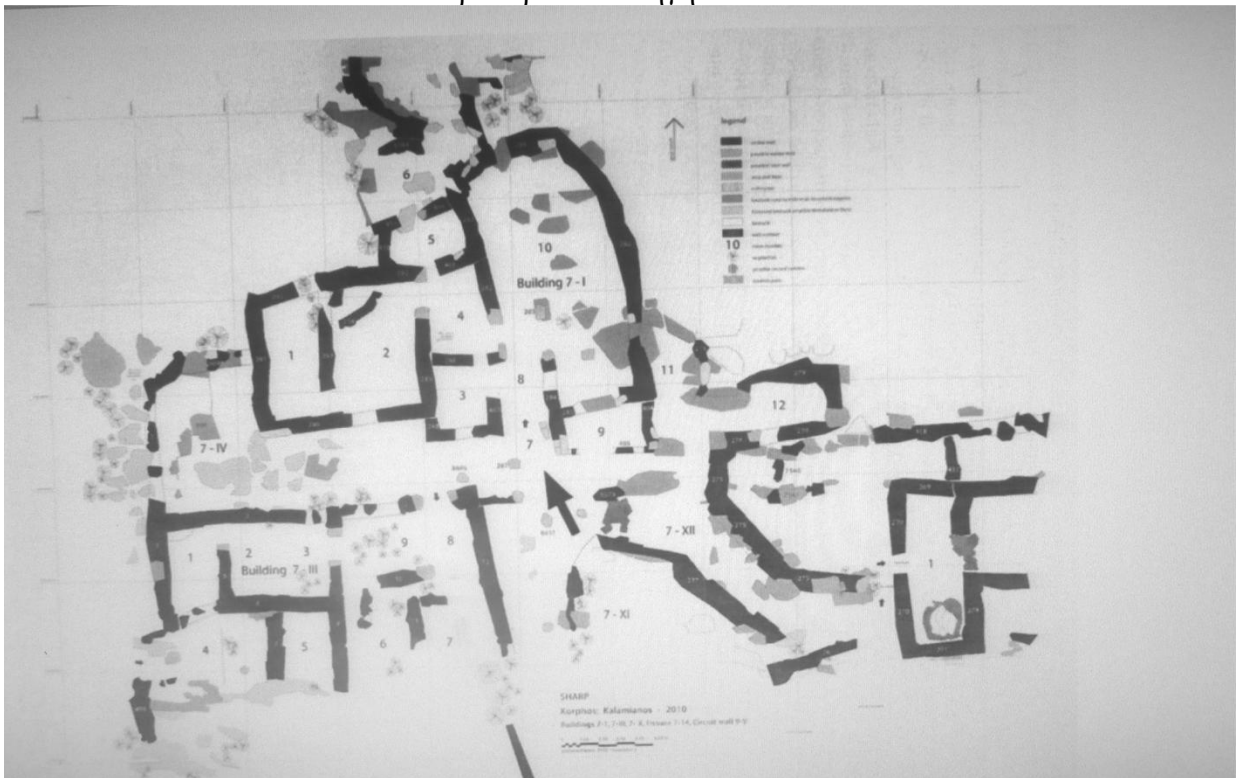
Εικ. 5. Κόρφος Καλαμιανός, Κτιριακό Συγκρότημα 7-I/7-III. Πηγή: Pullen 2013.

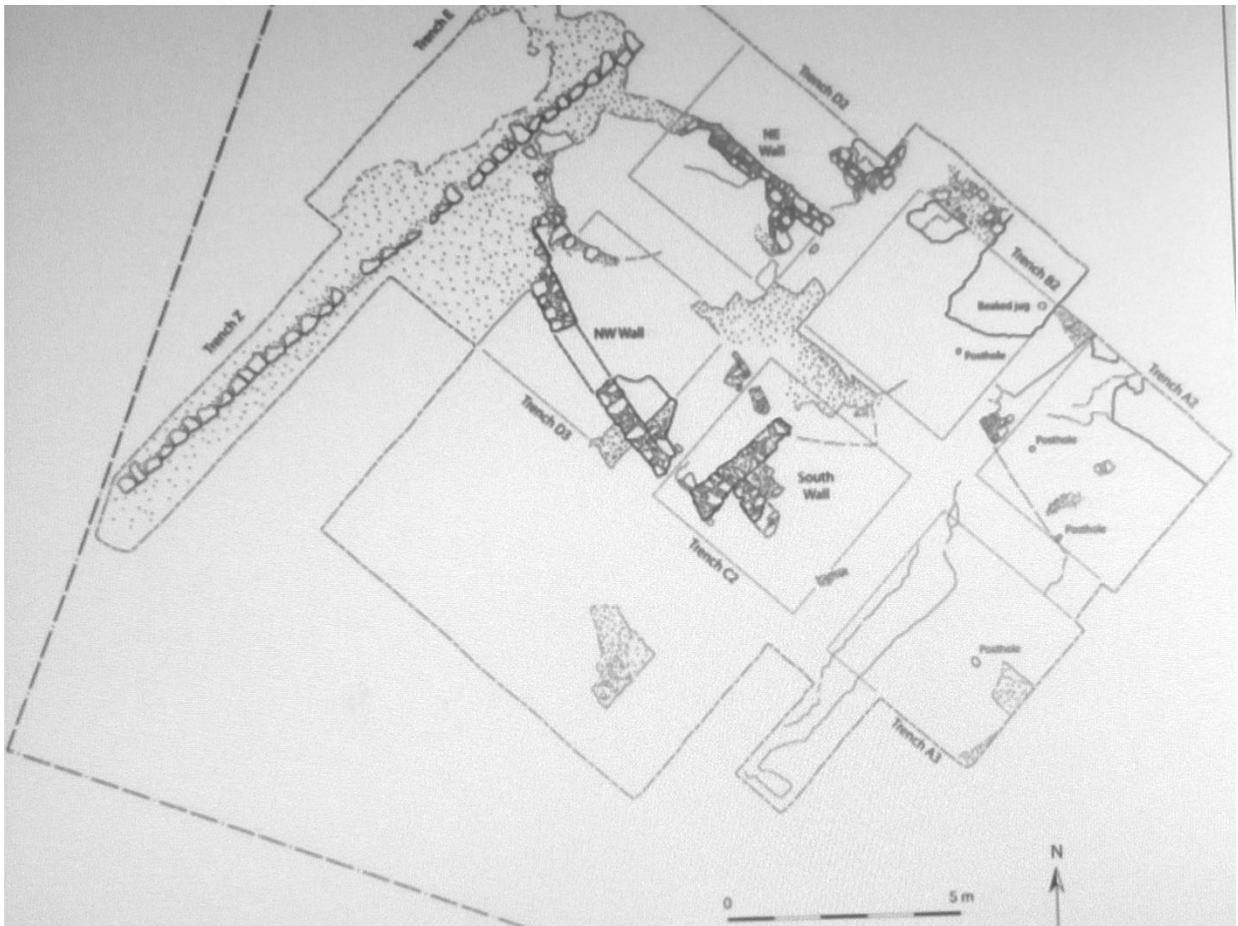
Εικ. 6. Ισθμία. Σχεδιαστική κάτοψη μυκηναϊκής οικίας στο οικόπεδο Μπαλάφα. Πηγή: Balomenou et al. 2015.

Στοιχεία πρώιμης κατοίκησης υπάρχουν και στην περιφέρεια της κορινθιακής επικράτειας. Ο λόφος Κοράκου που βρίσκεται ανατολικά της αρχαίας Κορίνθου κατοικούνταν συνεχώς από την Πρωτοελλαδική έως το τέλος της Μυκηναϊκής Περιόδου (εικ. 3).¹⁴ Νοτιοανατολικά της πόλης η θέση Γωνιά στην περιοχή των Εξαμιλίων κατοικήθηκε από τη Νεολιθική μέχρι την Υστεροελλαδική ΙΙΙΒ περίοδο.¹⁵ Στα τέλη του 14ου αι. π.Χ. ένας μεγάλος τειχισμένος οικισμός ιδρύθηκε στον Κόρφο- Καλαμιανό, στην ακτή του Σαρωνικού Κόλπου, κοντά στα σημερινά σύνορα της Κορινθίας με την Αργολίδα. Ο Καλαμιανός ήταν ένα βραχύβιο θαλάσσιο φυλάκιο (εικ. 5).¹⁶ Επίσης πρόσφατα σχετικά, μια πρώιμη μυκηναϊκή οικία με αψιδωτή κάτοψη ανακαλύφθηκε δυτικά του Ναού του Ποσειδώνα στην Ισθμία (εικ. 6).¹⁷

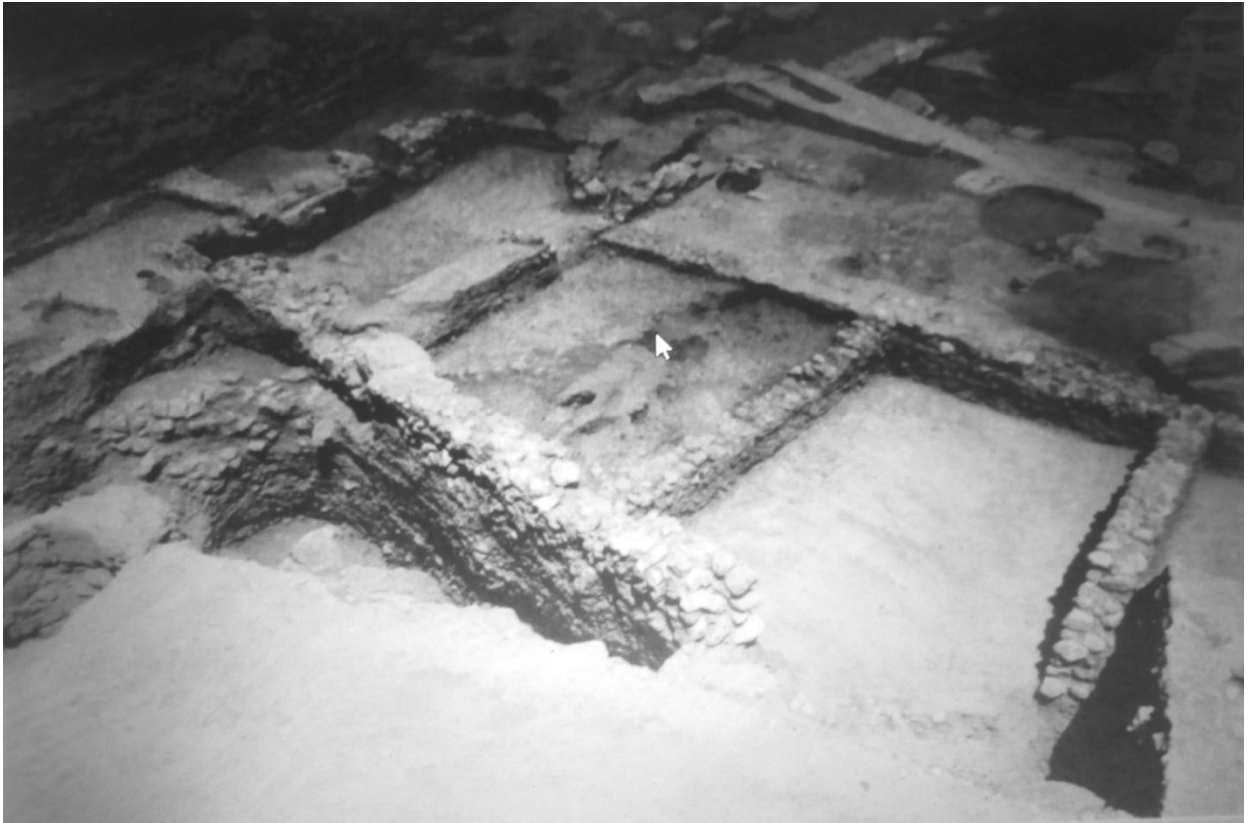
Εικ. 8. Άποψη της πρώιμης πρωτοκορινθιακής Οικίας αρ. 2 από νοτιοανατολικά. Ο νότιος τοίχος είναι γεωμετρικός. Πηγή: Williams et al. 1971.

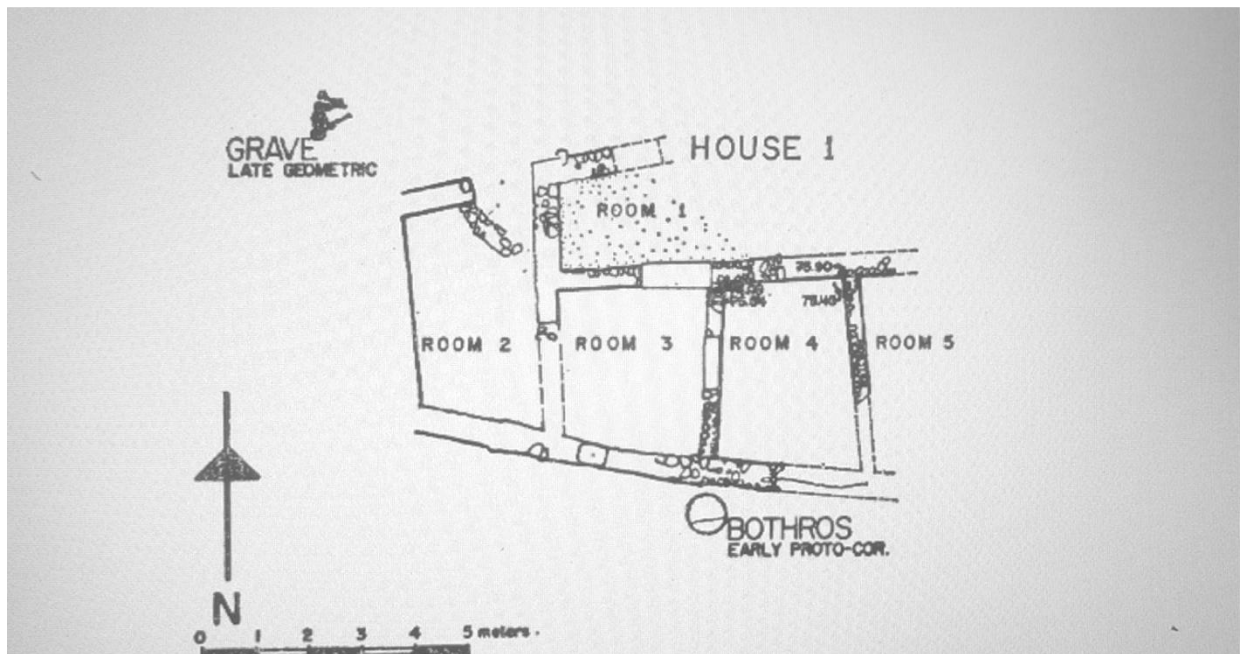
Εικ. 9. Κάτοψη της πρώιμης πρωτοκορινθιακής οικίας αρ. 2 που αποκαλύφθηκε 12 μέτρα περίπου νότια της Ιεράς Κρήνης. Πηγή: Williams et al. 1971.

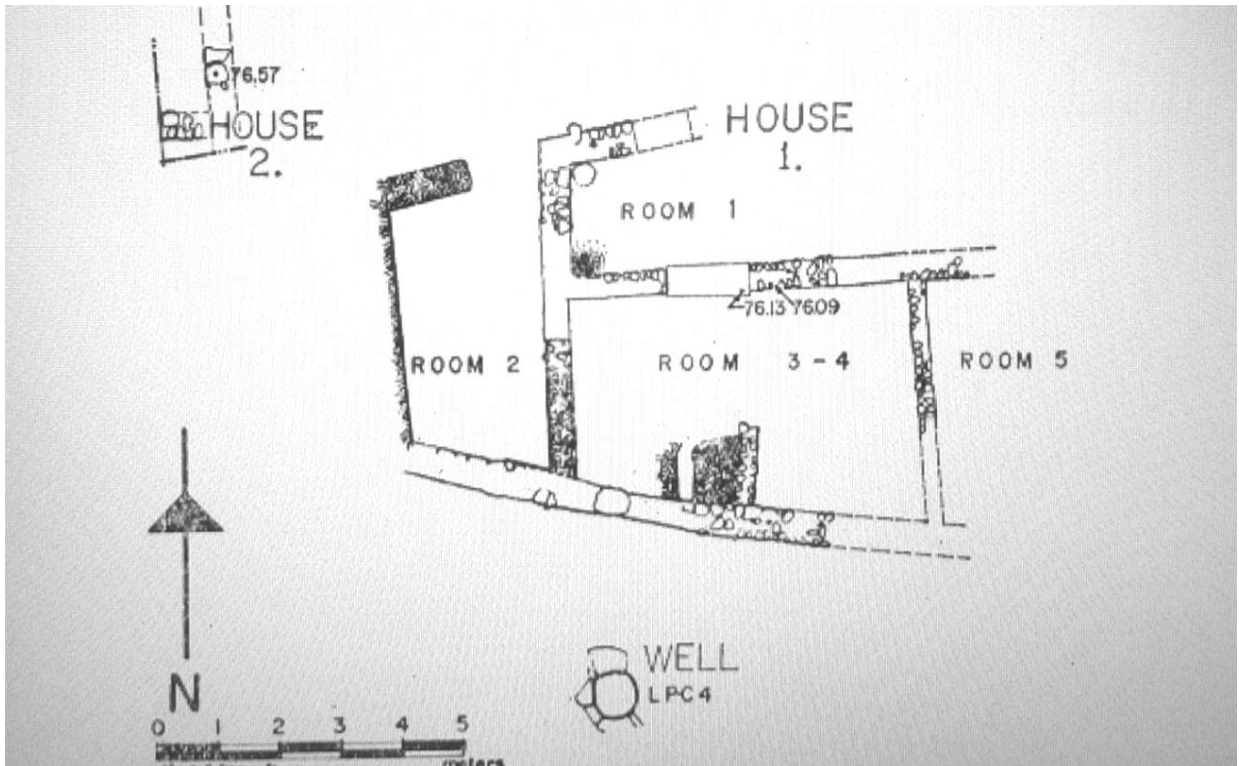
Εικ. 10. Η Β΄ φάση της οικίας αρ. 2 (6ος αι. π.Χ.). Το ενιαίο δωμάτιο νότια πιθανόν χρησιμοποιούνταν ως βιοτεχνία. Πηγή: Williams et al. 1971.

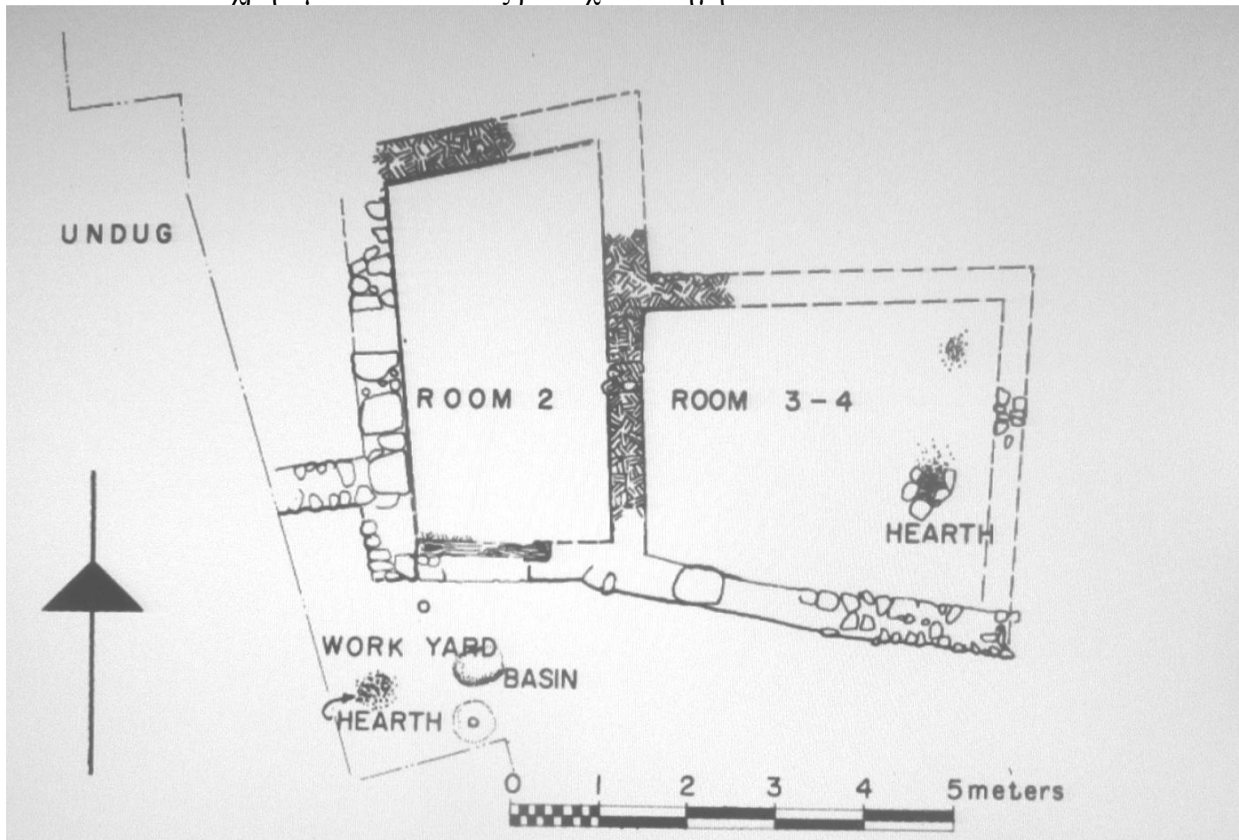
Εικ. 11. Η Γ΄ φάση της οικίας αρ. 2. Το ενιαίο δωμάτιο νότια πιθανόν χρησιμοποιούνταν ως βιοτεχνία. Πηγή: Williams et al. 1971.

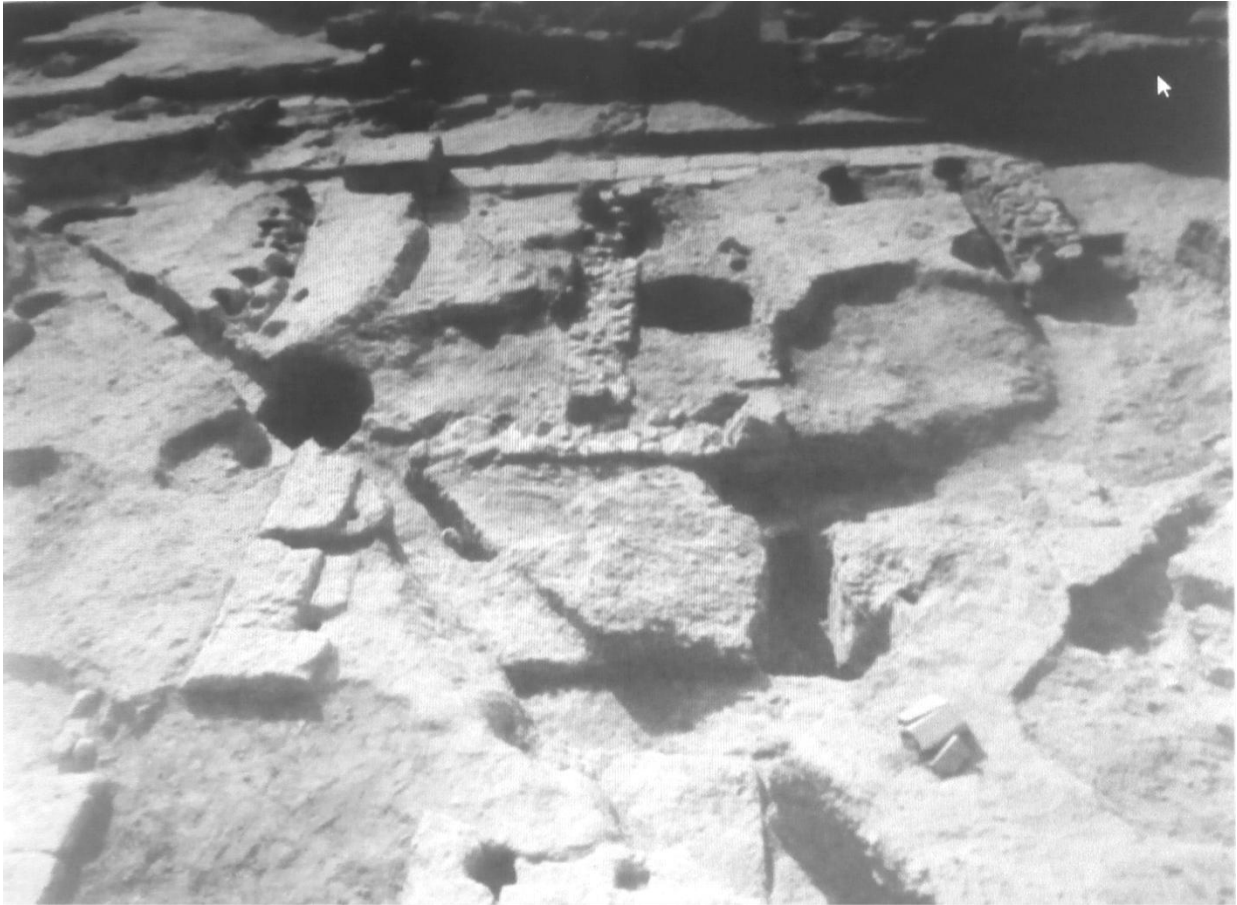
Εικ. 12. Η πρωτοκορινθιακή οικία αρ. 6 (House 2) κάτω από την οικία αρ. 27 (Building II). Πηγή: Williams et al. 1972.

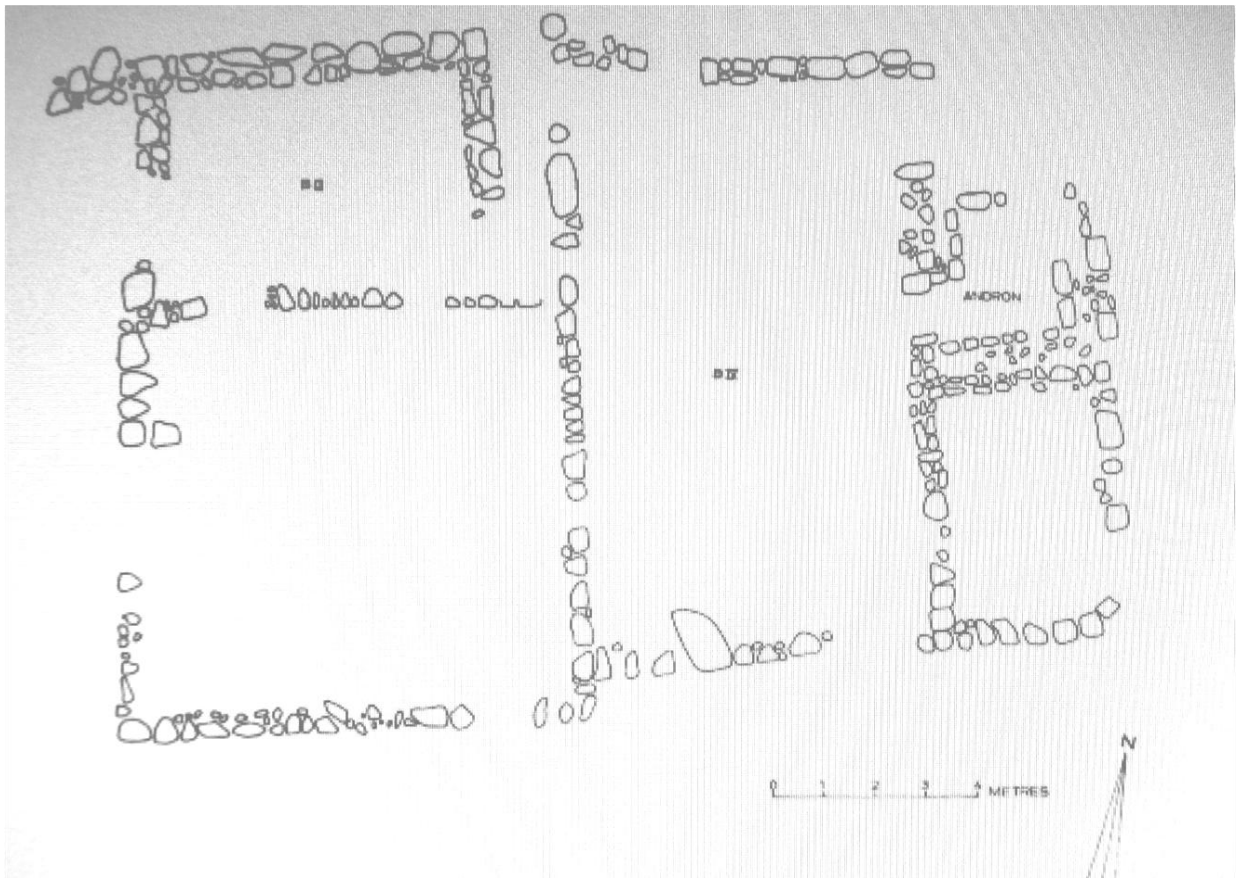
Εικ. 14. Περαχώρα. Η μεγαροειδής οικία αρ. 32 αριστερά. Πηγή: Tomlinson 1969.

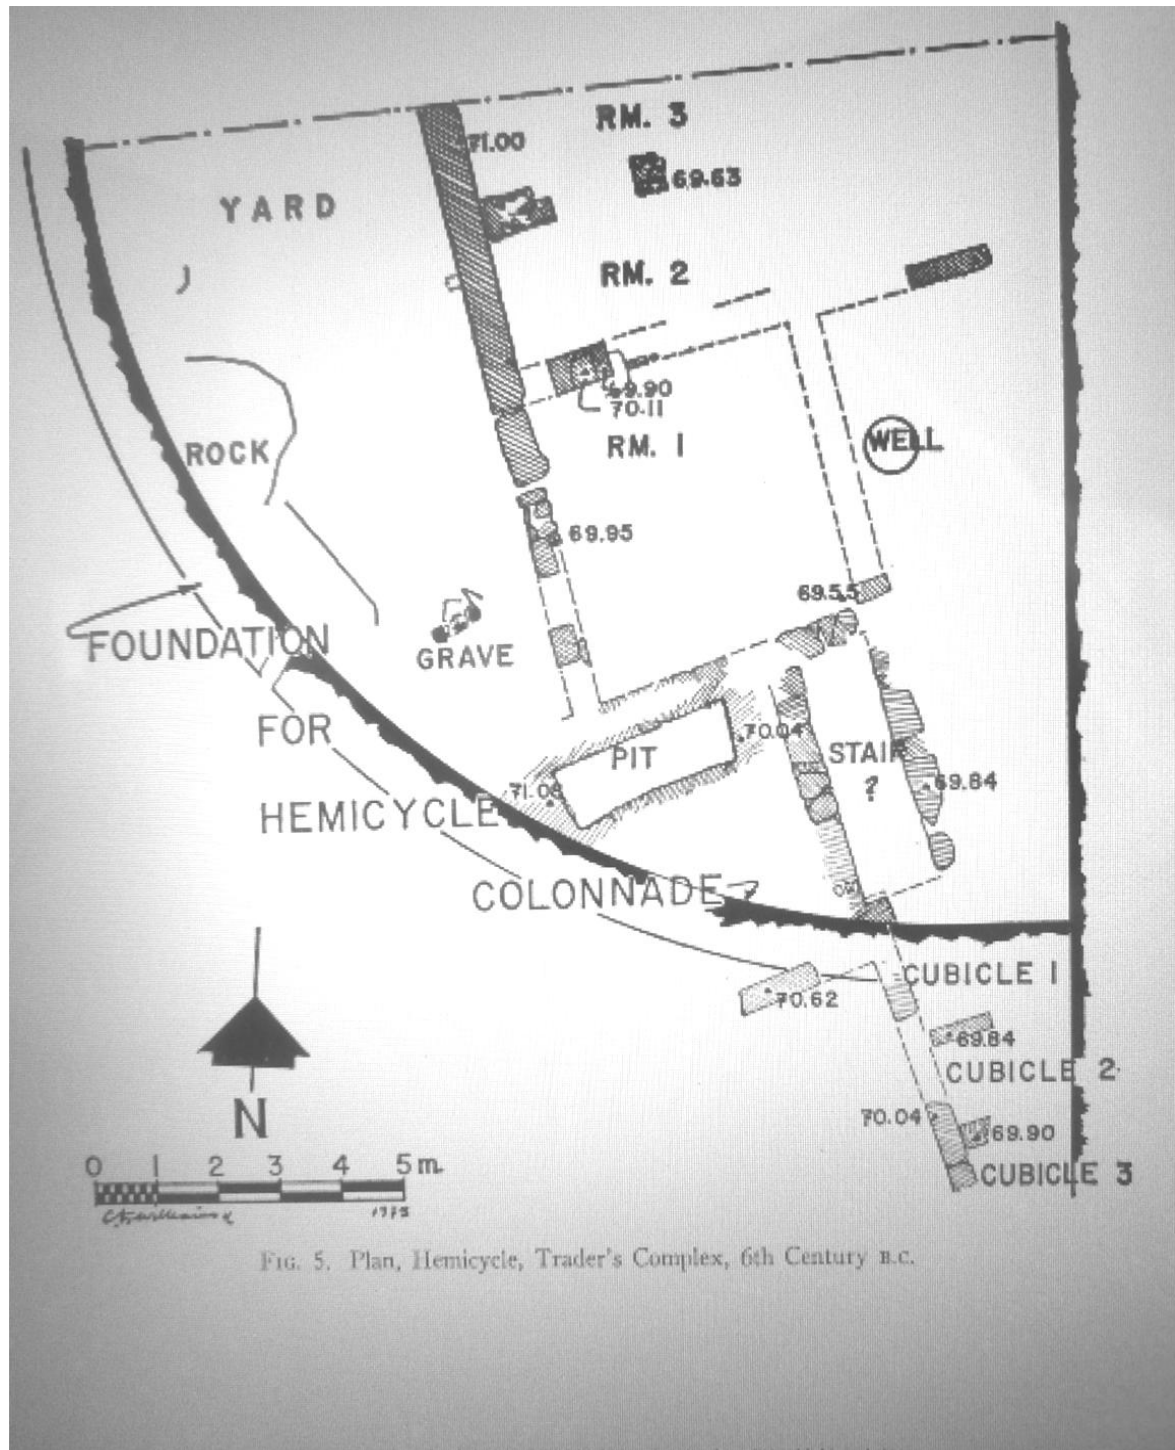
FIG. 5. Plan, Hemicycle, Trader's Complex, 6th Century B.C.

Εικ. 18. Σχεδιαστική κάτοψη της Οικίας αρ. 4 (Traders' Complex. 6^{ος} αι. π.Χ. Το δωμάτιο που φέρει το πηγάδι αποτελεί πιθανότατα την αυλή. Νότια της οικίας διακρίνεται ο λάκκος απ' όπου προέρχονται πολλά όστρακα αμφορέων από πολλές περιοχές. 6^{ος} αι. π.Χ. Πηγή: Williams et al. 1974.

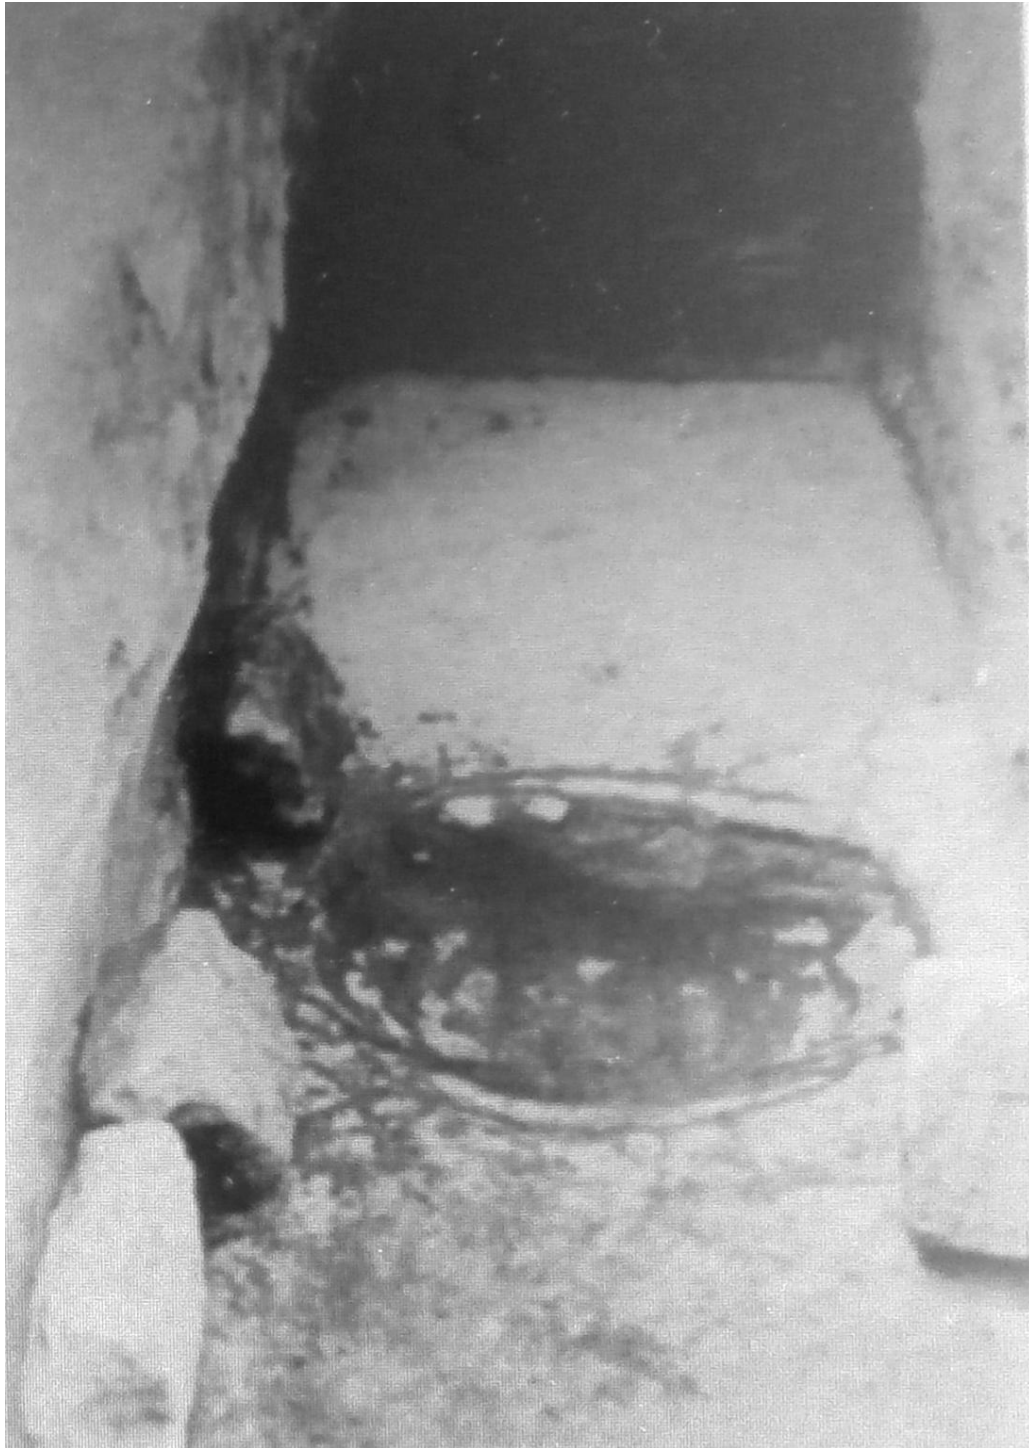
Εικ. 19. Η Δεξαμενή αρ. 21 από Α. Πηγή: Weinberg 1948.

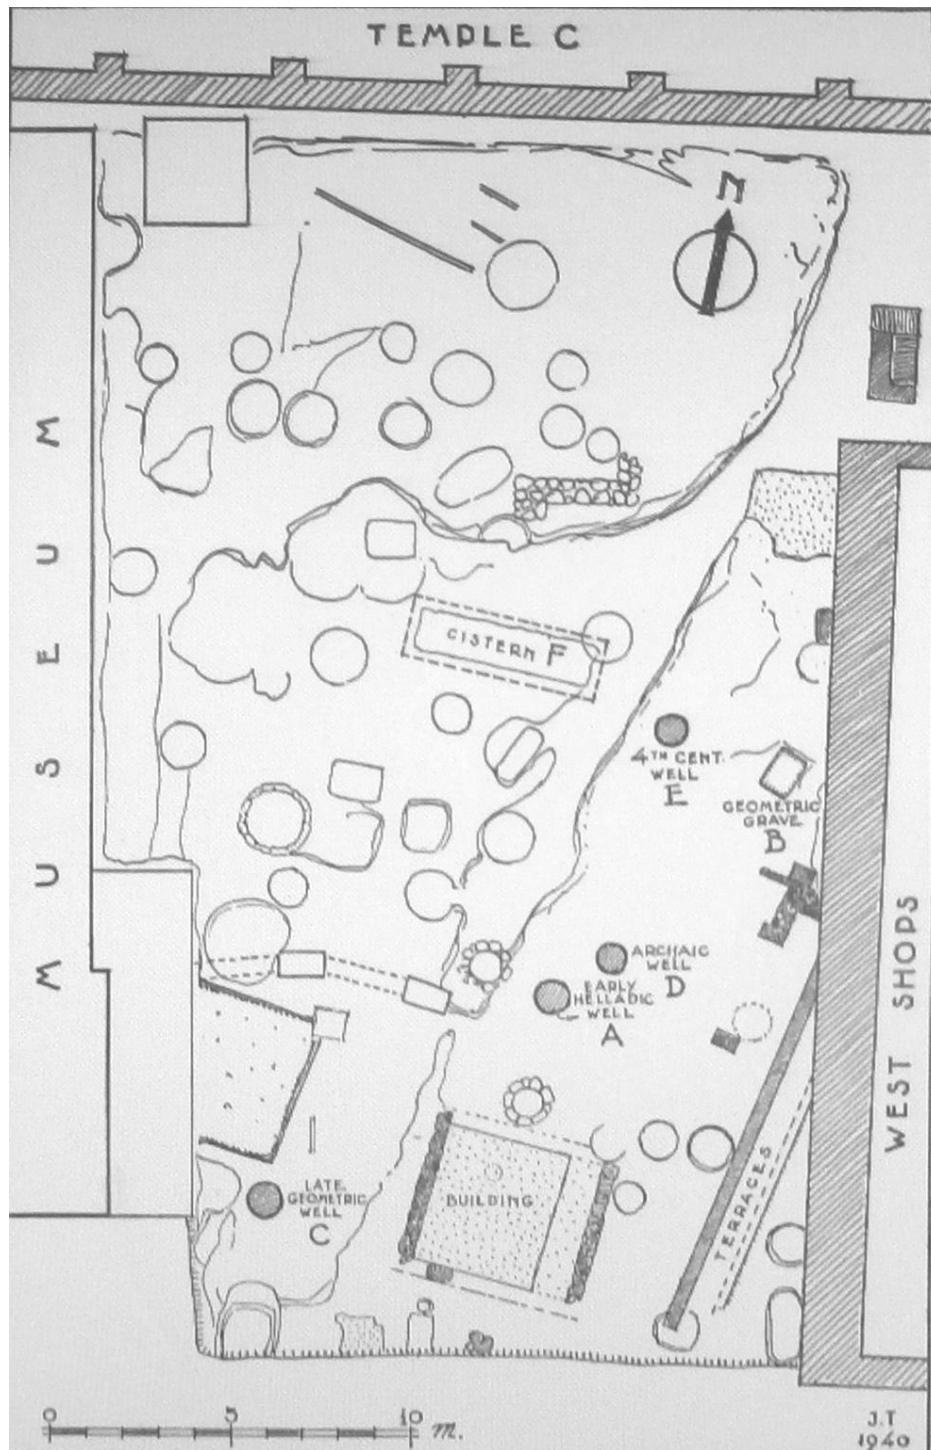
Εικ. 20. Κάτοψη του Δαπέδου αρ. 22 και της Δεξαμενής αρ. 21 (Cistern F) ανατολικά του Αρχαιολογικού Μουσείου της Αρχαίας Κορίνθου. Πηγή: Weinberg 1948.

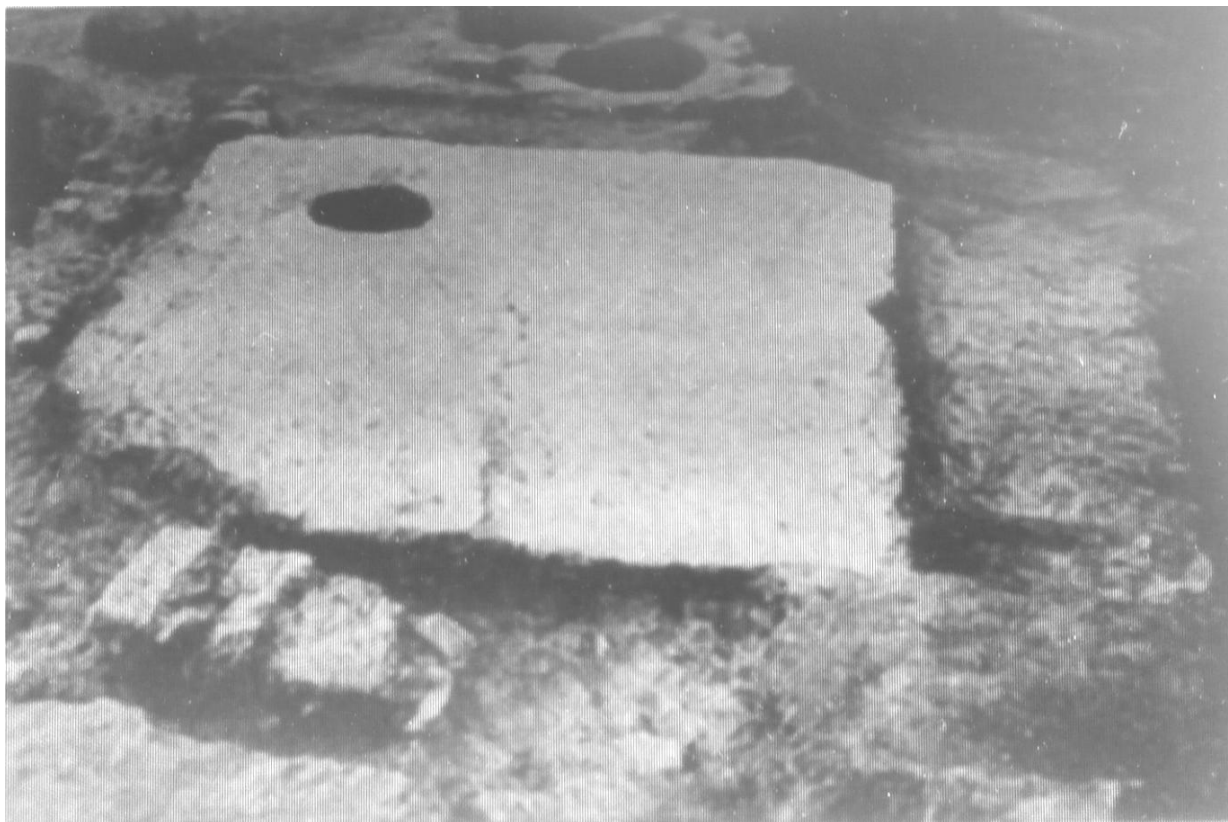
Εικ. 21. Το Δάπεδο αρ. 22 ανατολικά του Αρχαιολογικού Μουσείου της Αρχαίας Κορίνθου. Λήψη από νότια. Πηγή: Weinberg 1948.

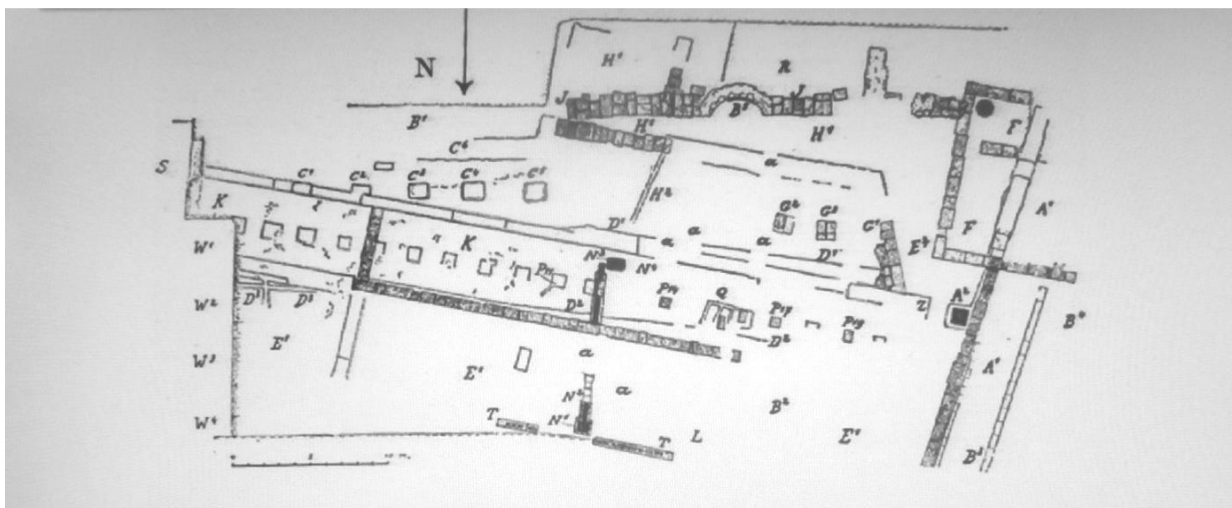
Εικ. 22. Η Οικία αρ. 7 (*Building F*) στη Βόρεια Στοά. Πηγή: De Waele 1931.

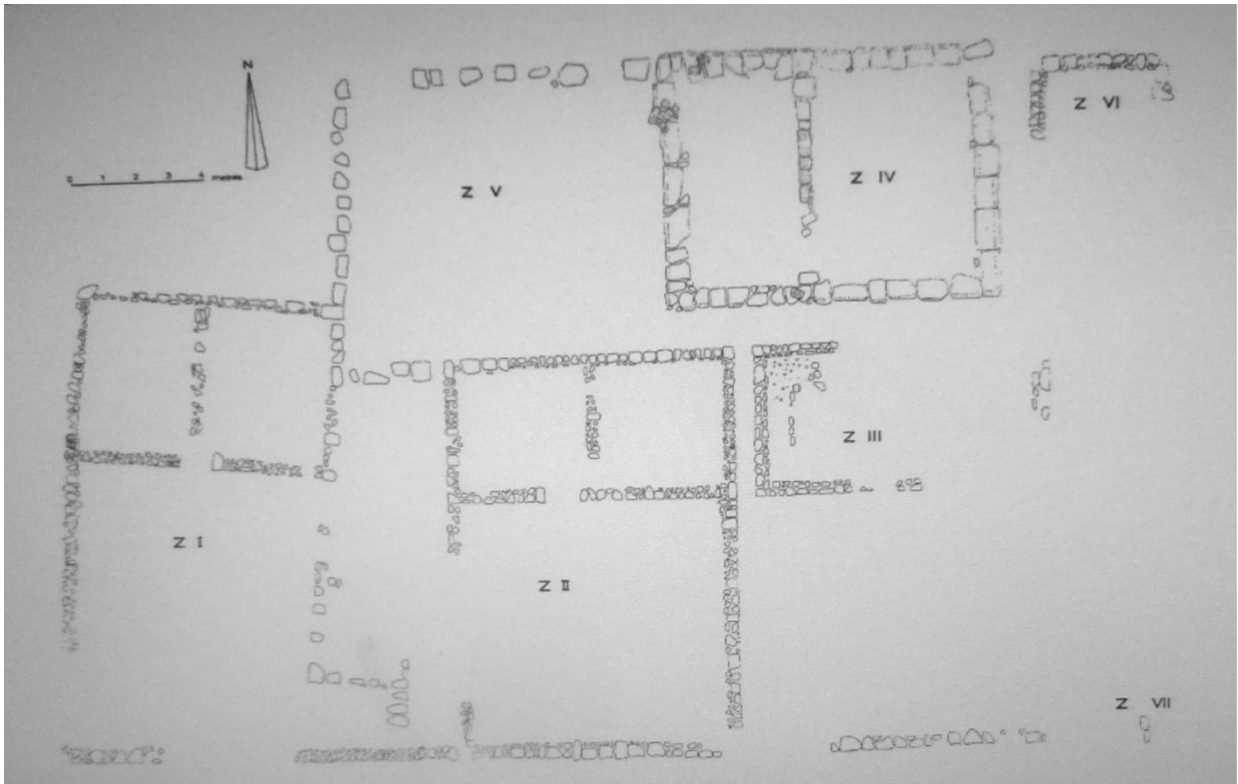
Εικ. 23. Περαχώρα. Οι Οικίες αρ. 38-40 (ZI-ZIII) νότια του λεγόμενου ναού στο πλάτωμα ανατολικά του Ηραίου. Tomlinson 1969.

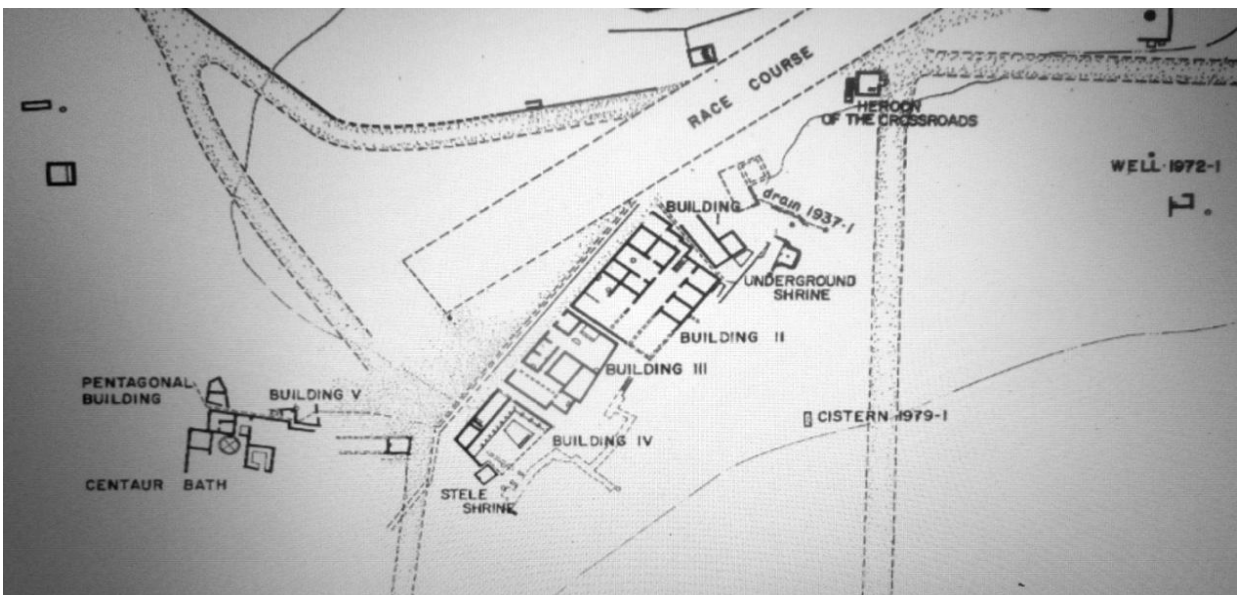
Εικ. 24. Οι οικίες αρ, 12, 27 και 1 σε ευθύγραμμη διάταξη στο νοτιοδυτικό τμήμα της μετέπειτα Ρωμαϊκής Αγοράς. Πηγή: Williams 1980.

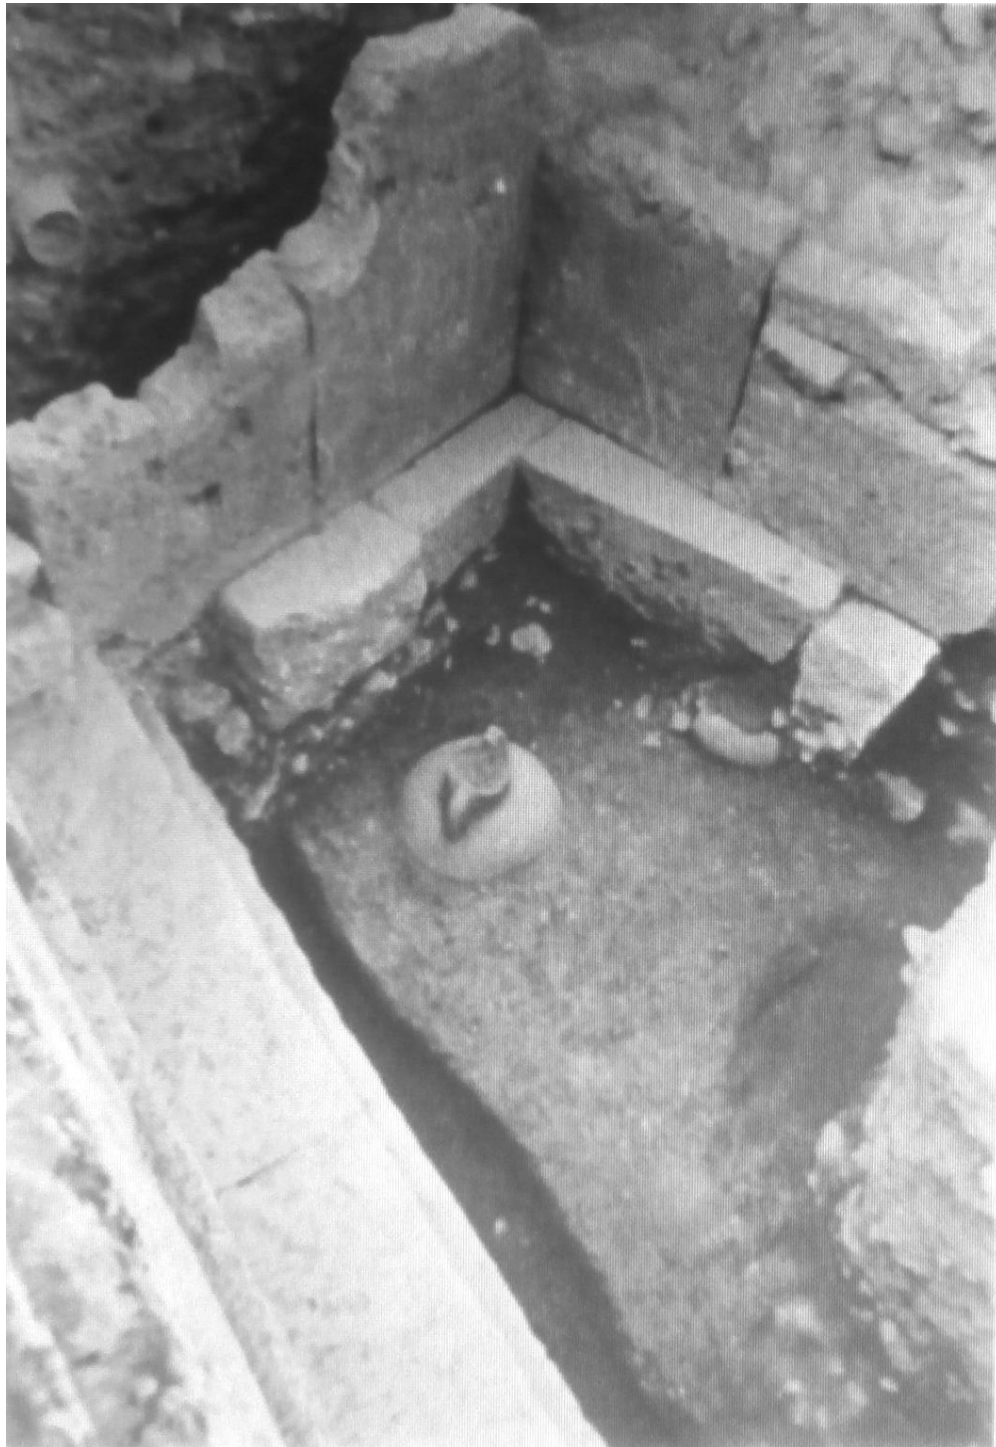
Εικ. 25. Το τμήμα της αποθήκης της οικίας αρ. 13 κάτω από το Ιερό της Στήλης. Πηγή: Williams 1981a.

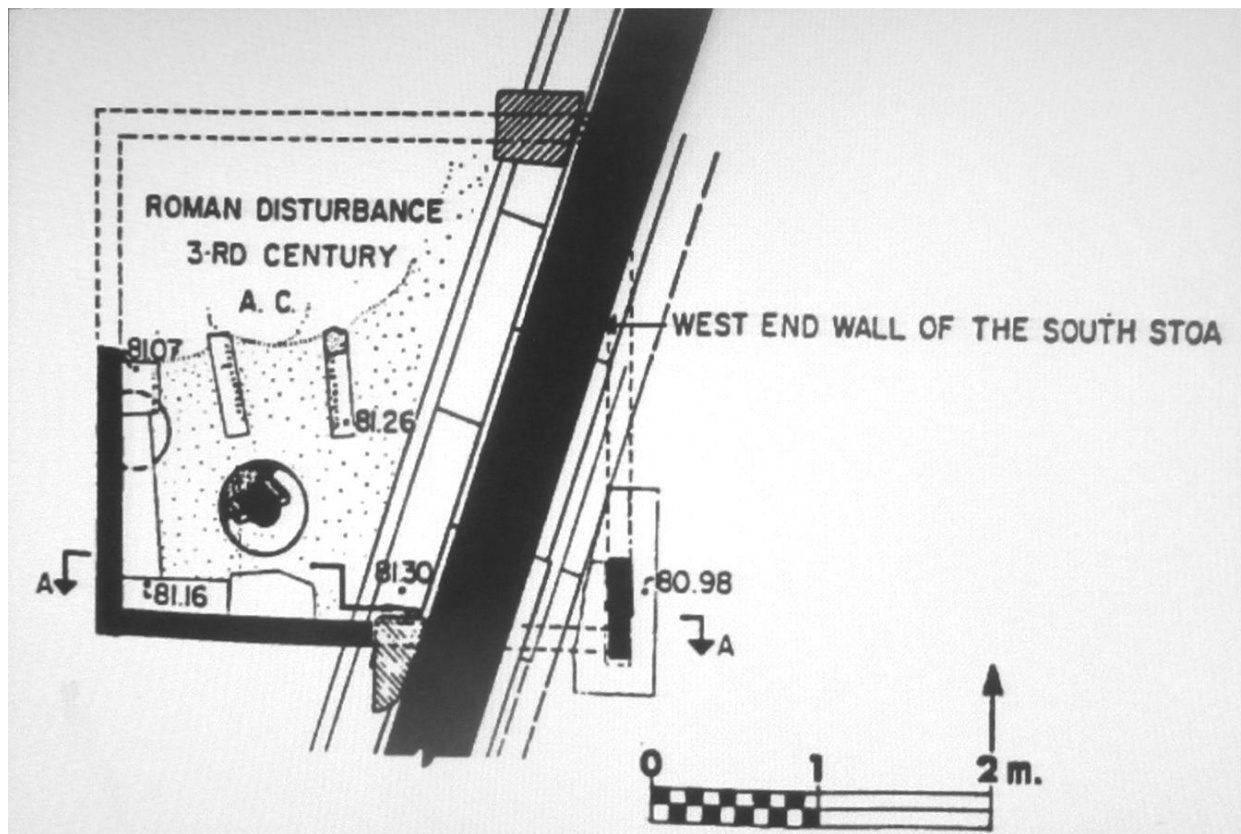
Εικ. 26. Λείψανα της οικίας αρ. 13, κάτω από το «Ιερό της Στήλης». Κάτοψη. Η Νότια Στοά εγκαταστάθηκε πάνω από οικίες. Το Ιερό της Στήλης βρίσκεται κάτω από το νοτιοδυτικό άκρο της Στοάς. Πηγή: Williams 1978.

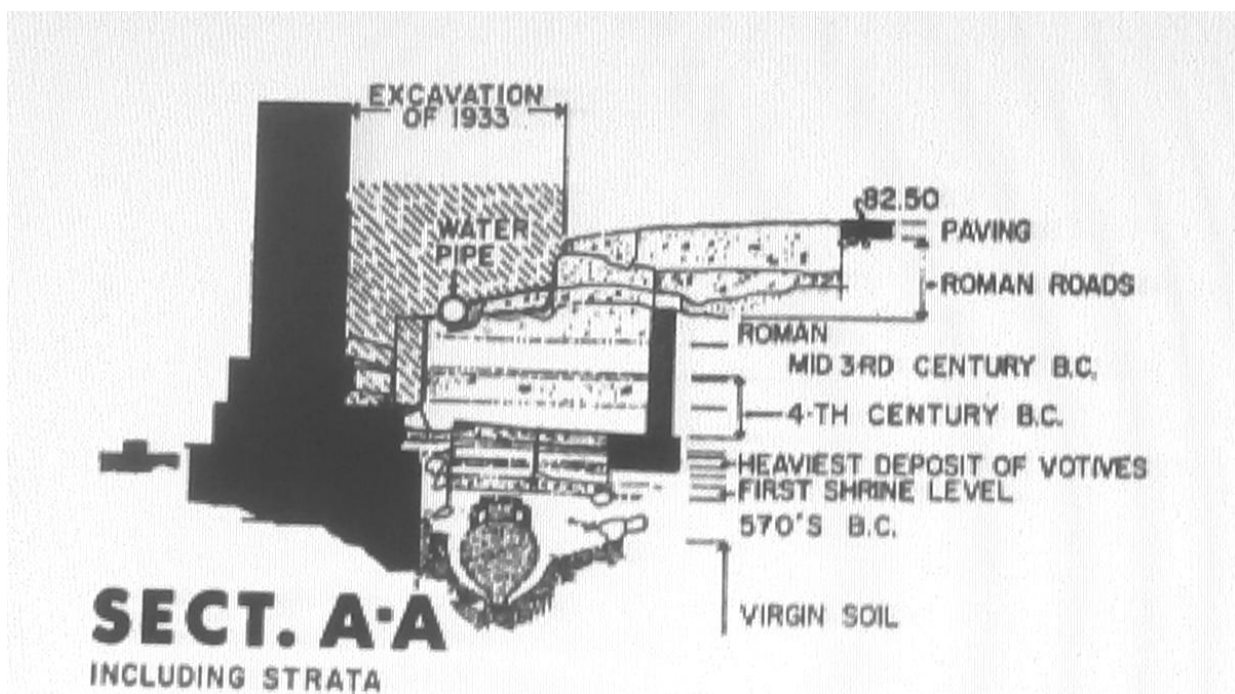
Εικ. 27. Λείψανα της οικίας αρ. 13, κάτω από το «Ιερό της Στήλης». Σχεδιαστική τομή. Πηγή: Williams 1978.

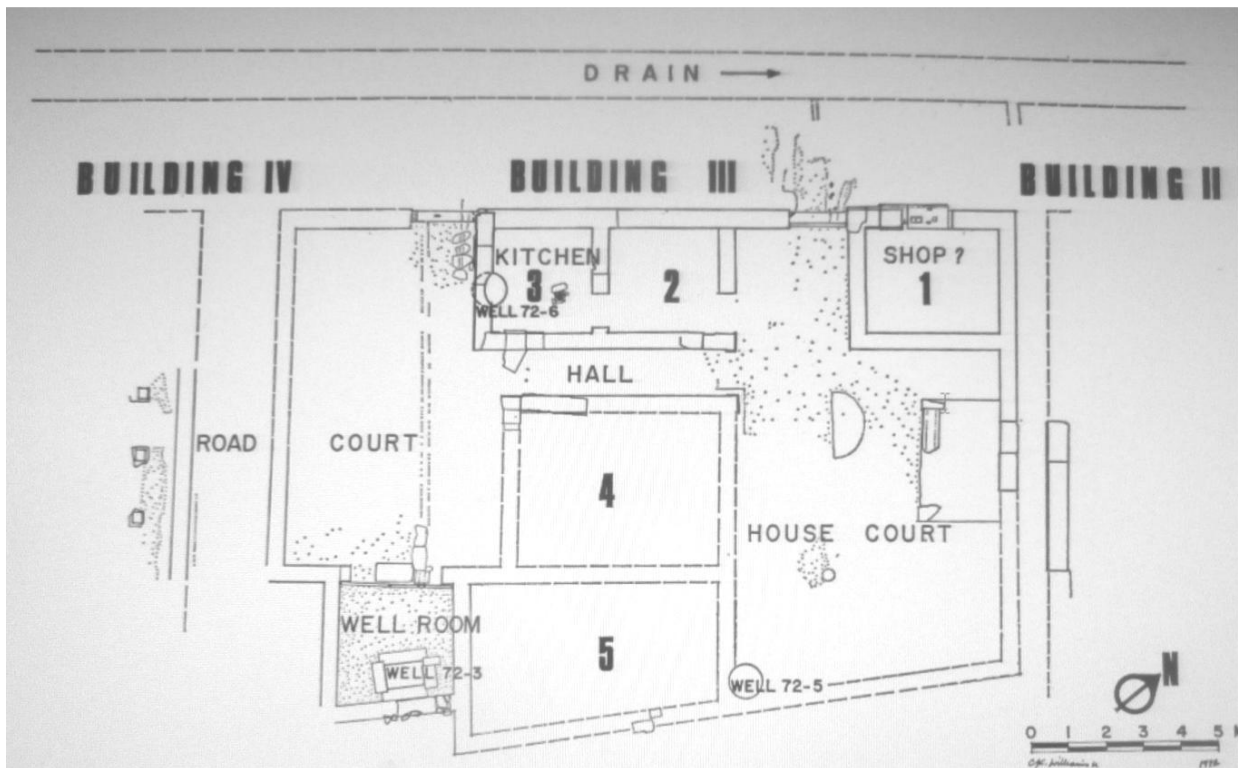
Εικ. 28. Κάτοψη της οικίας αρ. 1 (κτίριο III --*Building III*- ή *Ταβέρνα της Αφροδίτης*). Πηγή: Williams 1973.
