ΜΕΤΑΠΤΥΧΙΑΚΗ ΕΡΓΑΣΙΑ ΕΙΔΙΚΕΥΣΗΣ

«Η εξέλιξη της κατοικίας στην Κορινθία από την αρχαϊκή έως και την
Ελληνιστική Περίοδο»

Μαρία Γκιώνη

ΡΟΔΟΣ, Μάιος 2018.

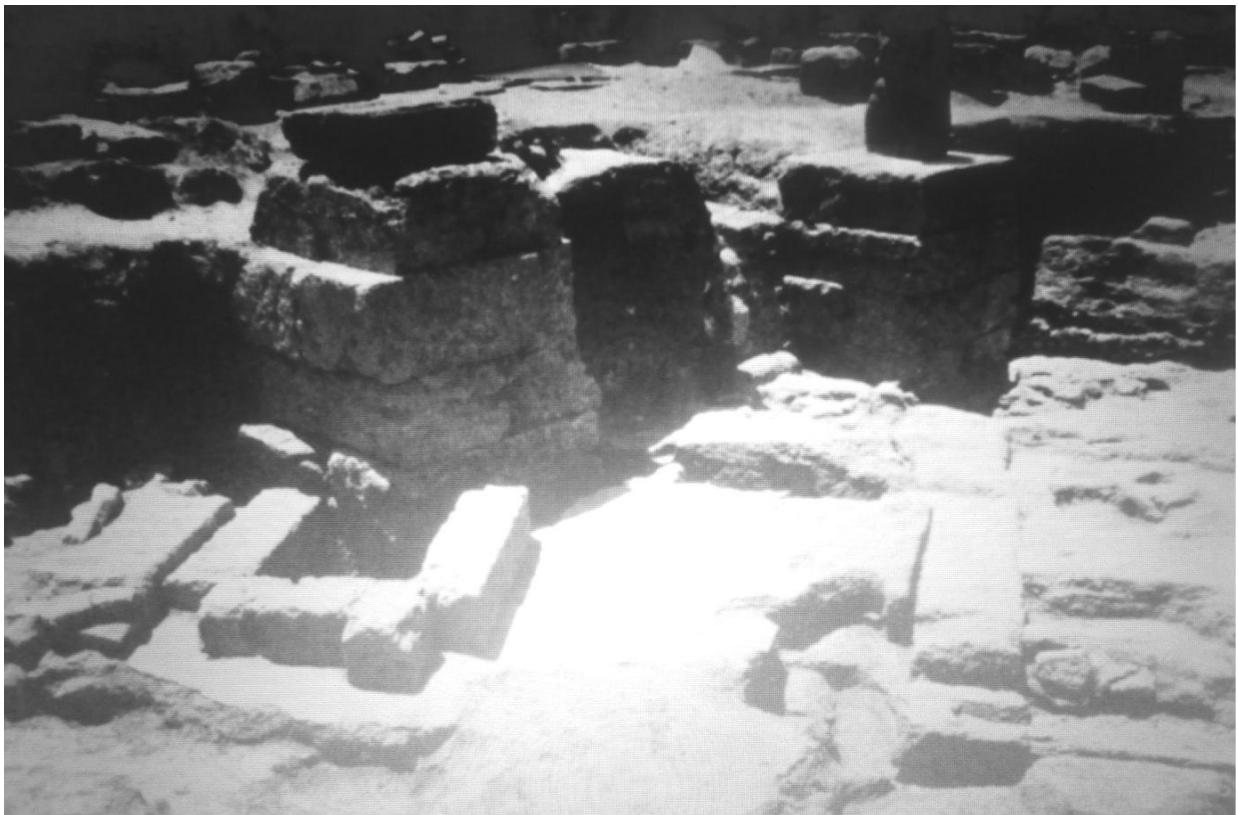
Εικ. 29. Οικία αρ. 1 (*Building III*). Το δωμάτιο με το πηγάδι. Λήψη από ανατολικά. Πηγή: Williams 1973.

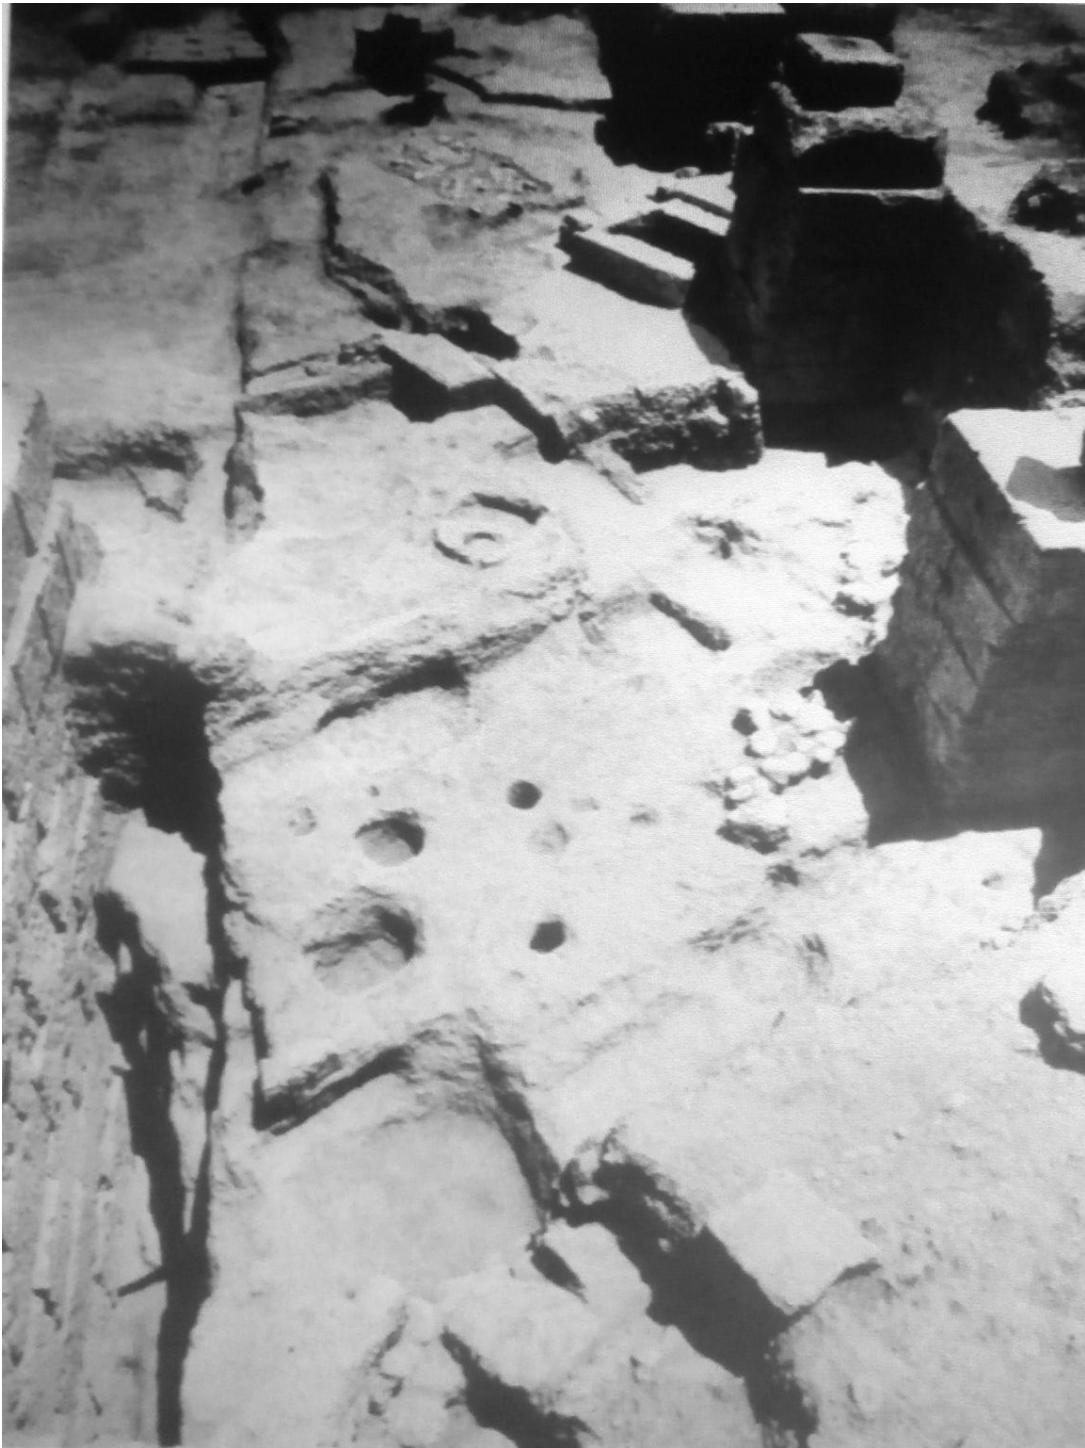
Εικ. 30. Η Οικία αρ. 1 (Building III) κάτω από την κιονοστοιχία της Νοτίου Στοάς, με τμήμα της οικίας αρ. 12 (Building IV) μπροστά, από δυτικά. Πηγή: Williams 1973.

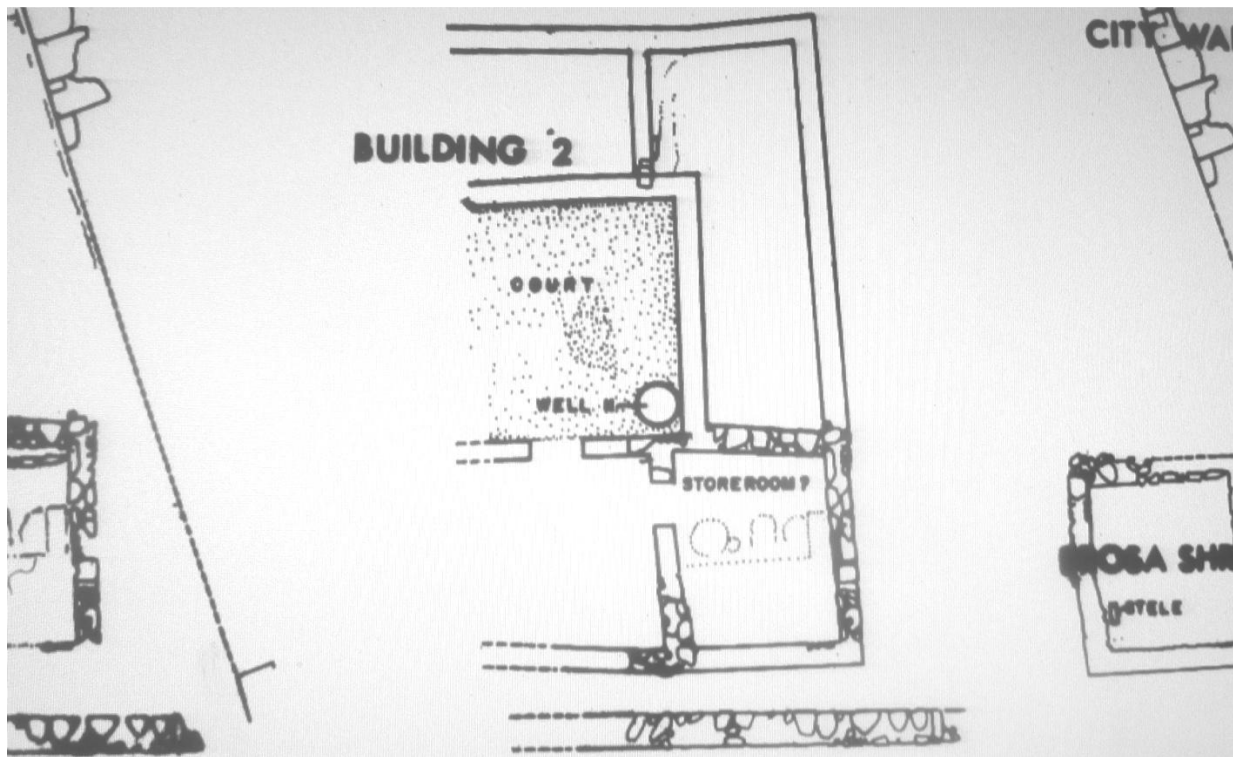
Εικ. 31. Τα λείψανα της οικίας αρ. 16 κάτω από το ιερό της Έρωσας (Erosa Shrine) στη Συνοικία των Κεραμέων (Potters' Quarter). Πηγή: Williams 1981a.

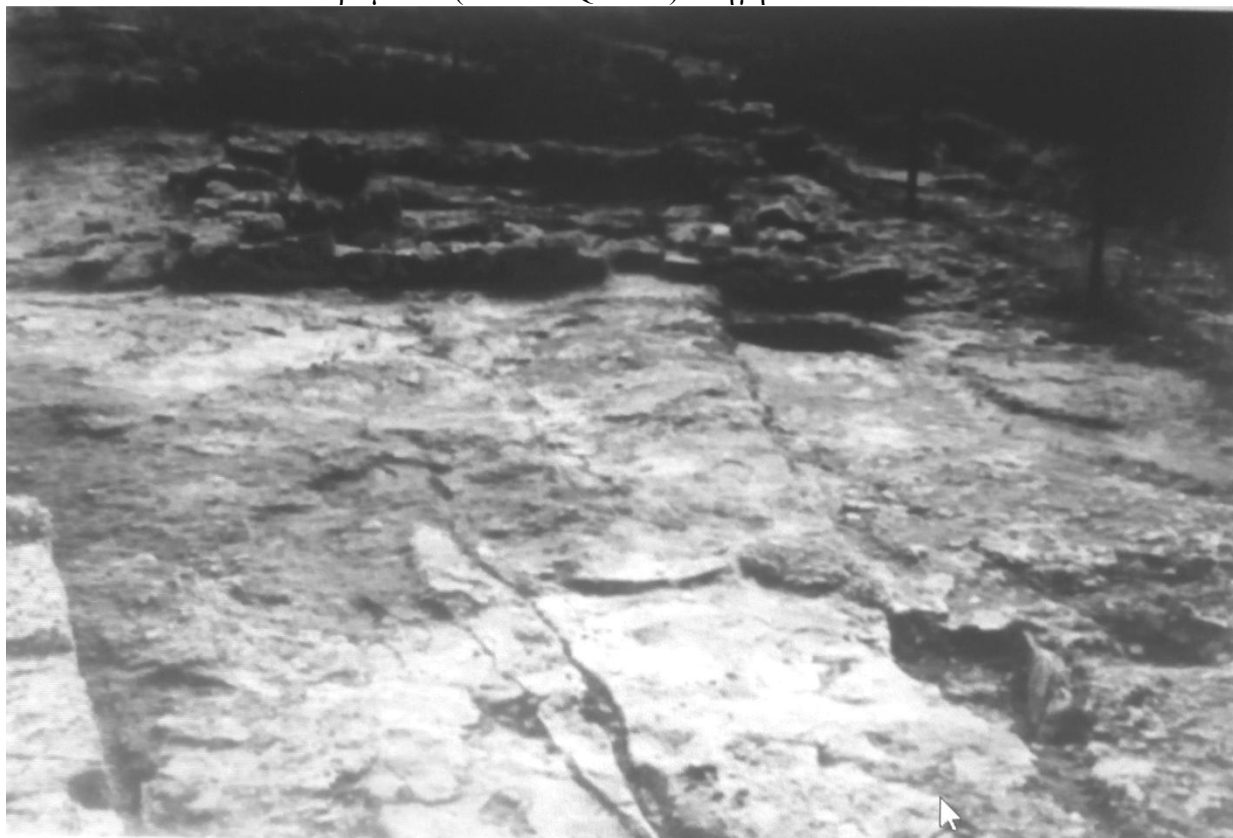
Εικ. 32. Τα λείψανα της οικίας αρ. 16 κάτω από το ιερό της Έρωσας (Erosa Shrine) στη Συνοικία των Κεραμέων (Potters' Quarter). Λήψη από βόρεια. Πηγή: Williams 1981a.

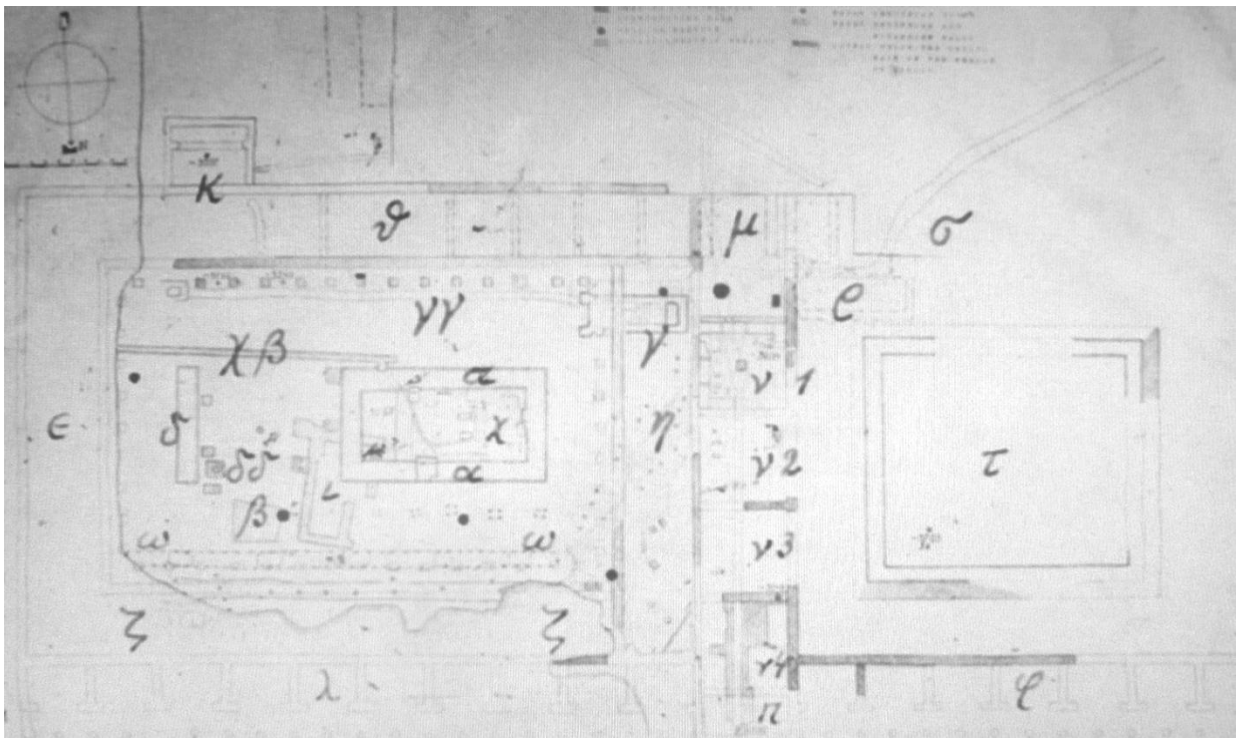
Εικ. 33. Κάποιες λαξεύσεις στο βράχο ανατολικά του πρώιμου ιερού του Ασκληπιείου στην Κόρινθο (αρ. 19, βλ. σημείο αρ. 1) δεν έχει εξακριβωθεί εάν συνιστούν λείψανα οικίας. Πηγή: De Waele 1933.

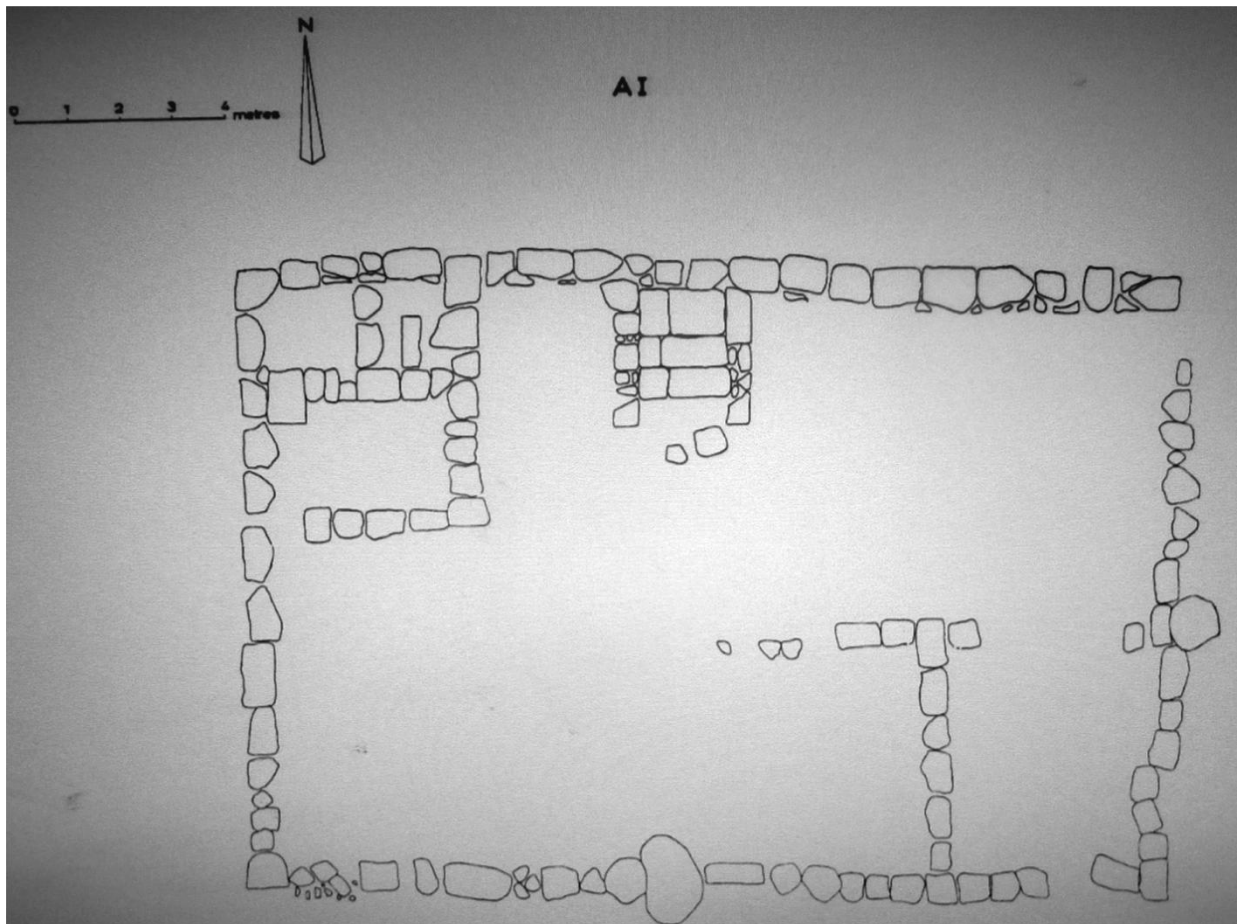
Εικ. 34. Περαχώρα. Οικία αρ. 36 (AI). Οι τοίχοι είναι σχετικά ευθείς. 5^{ος} αι. π.Χ. Πηγή: Tomlinson 1969.

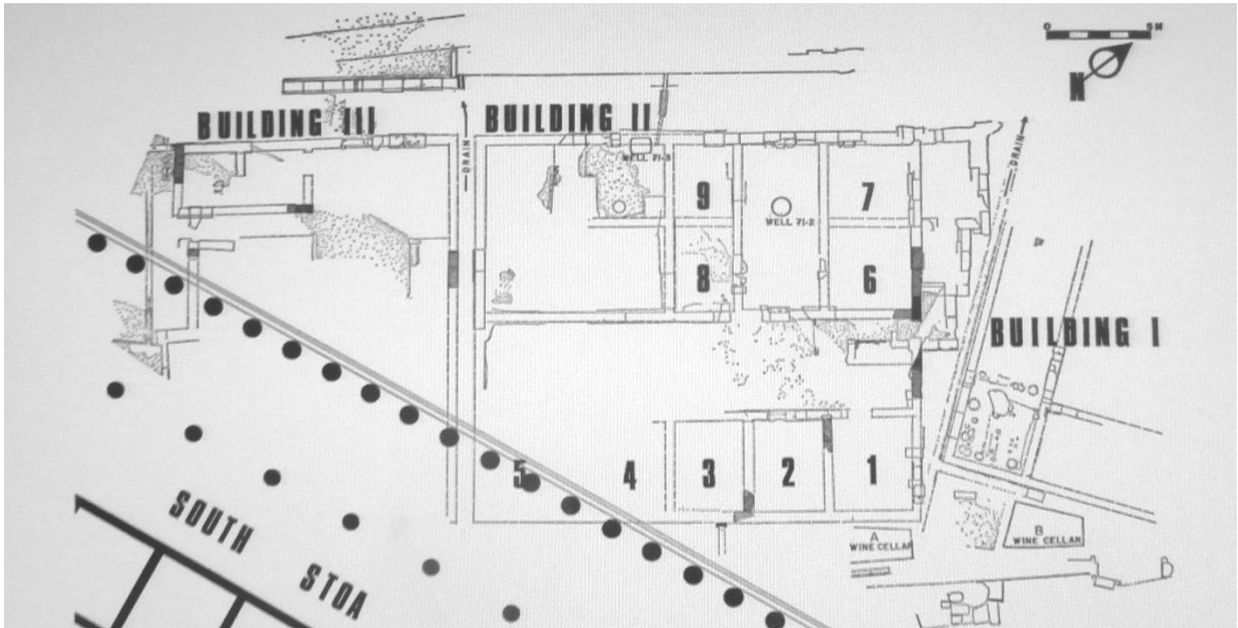
Εικ. 35. Το κτίριο αρ. 27 (*Building II*,) συνιστά μια μεγάλης έκτασης οικία με περίπλοκο χαρακτήρα. Πηγή: Williams et al. 1972.

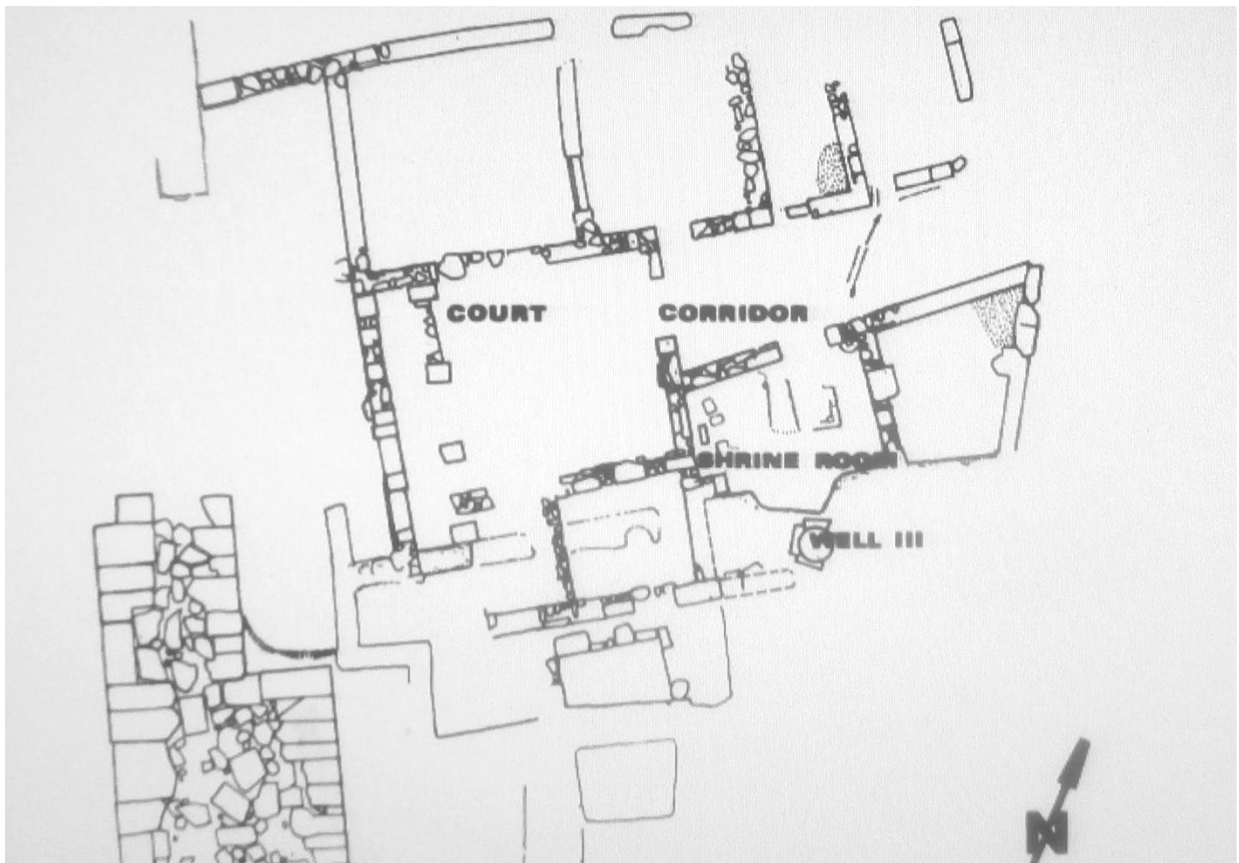
Εικ. 38. Κάτοψη της Οικίας αρ. 17 του (Κεραμοποιείου, *Potters' Quarter*) νότια του Ιερού της Στήλης. Πηγή: Williams 1981a.

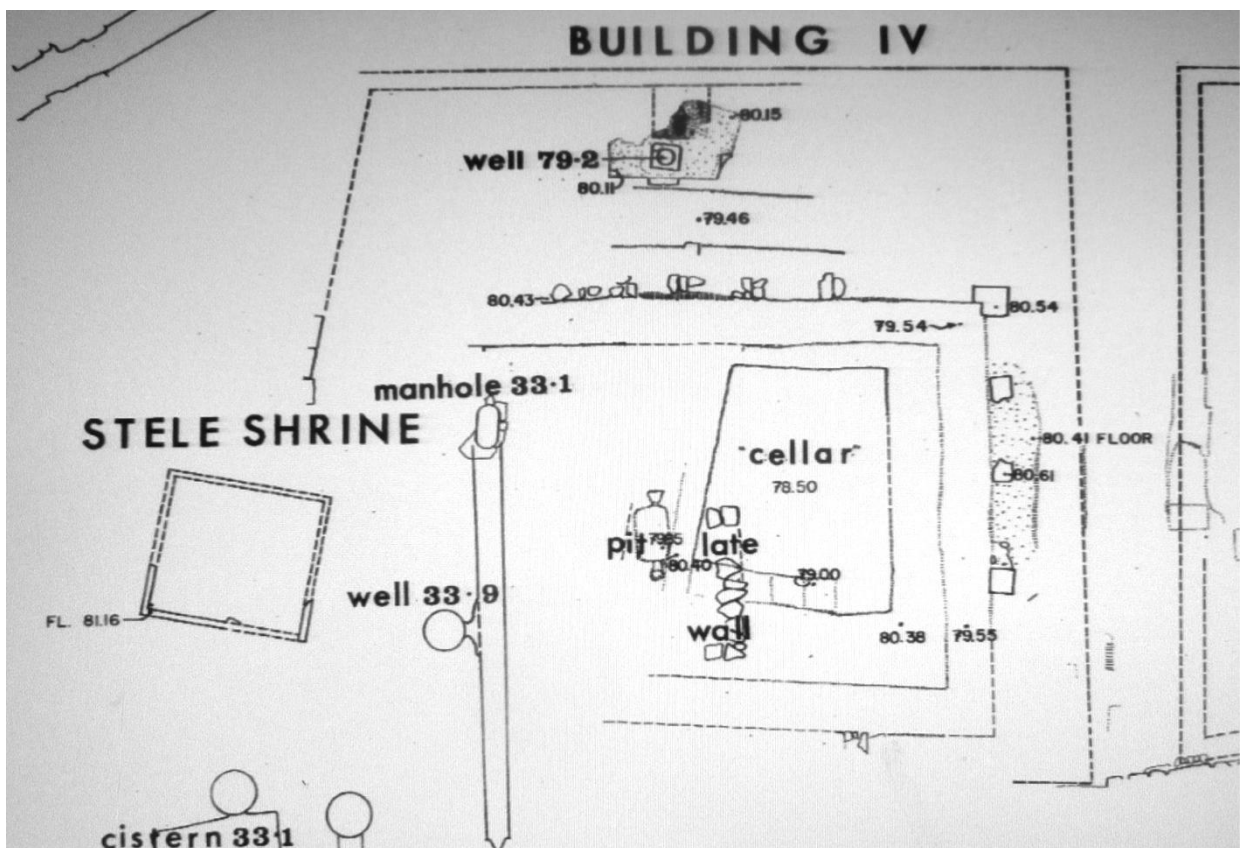
Εικ. 43. Η οικία αρ. 12. Πρώιμος 4^{ος} αι. π.Χ. Το όρυγμα περιφερειακά του κελαριού πιθανόν αποτελούσε τη θεμελίωση περιστυλίου. Πηγή: Williams 1980.

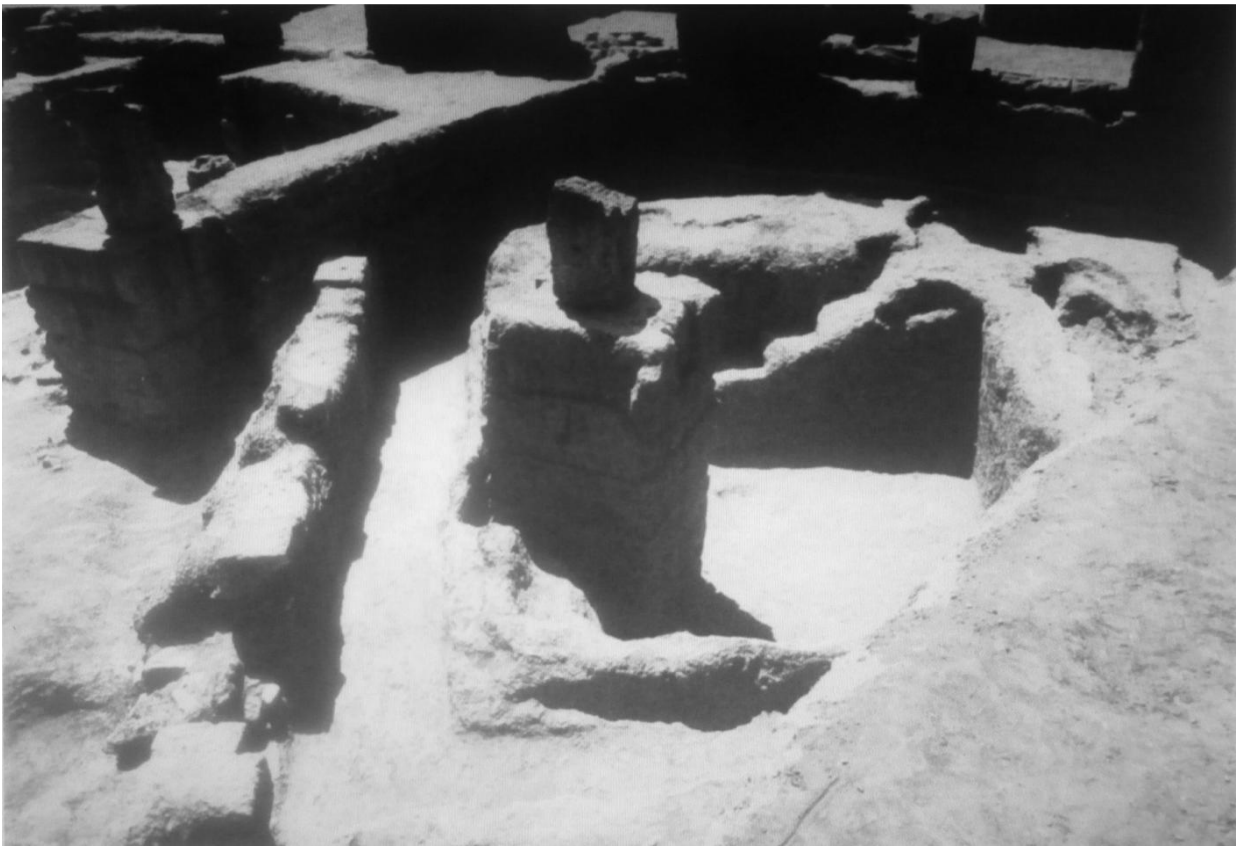
Εικ. 44. Το κελάρι της Οικίας 12 από Β.Δ. Στο βάθος διακρίνεται η κλίμακα καθόδου. Στο κέντρο το θεμέλιο της Νότιας Στοάς. Πηγή: Williams 1979.

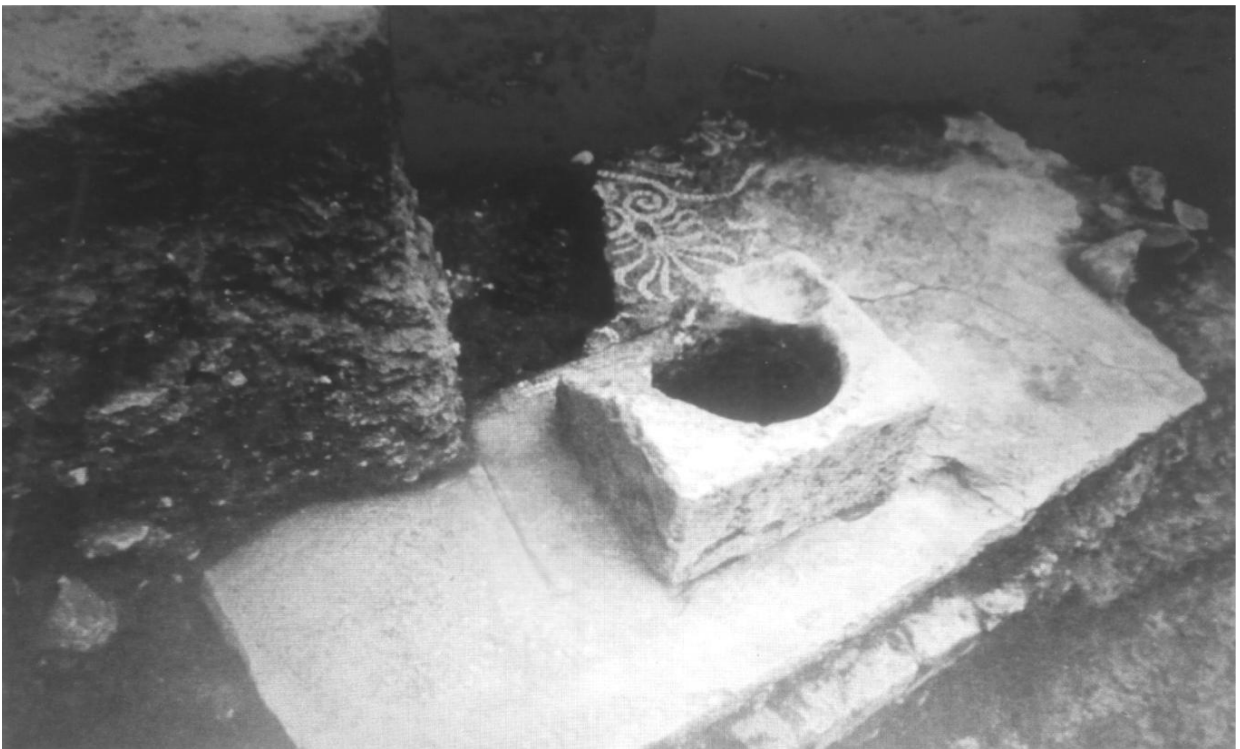
Εικ. 45. Οικία 12, Αρχαία Κόρινθος. Βοτσαλωτό ψηφιδωτό με παράσταση ανθεμίου. Το ψηφιδωτό πλαισιώνει δάπεδο από κονίαμα που φέρει το πηγάδι αρ. 1979-2. Πηγή: Williams 1980.

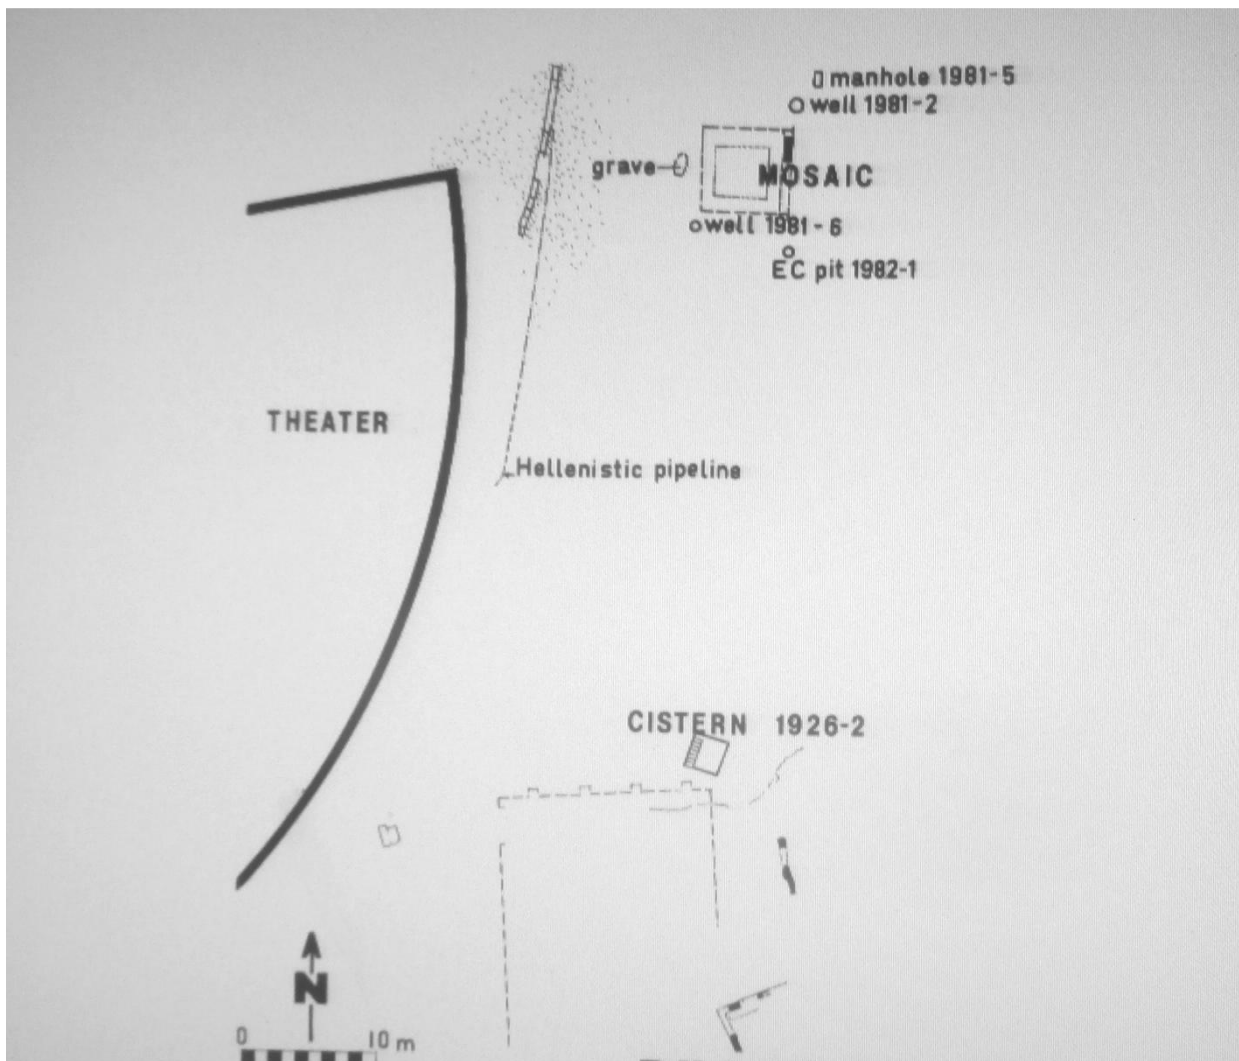
Εικ. 50. Η θέση του βοτσαλωτού ψηφιδωτού που βρέθηκε ενσωματωμένο σε ρωμαϊκή οικία στα ανατολικά του Θεάτρου. Πιθανότατα ανήκε σε ανδρώνα. 4^{ος} αι. π.Χ. Πηγή: Williams et al. 1983.

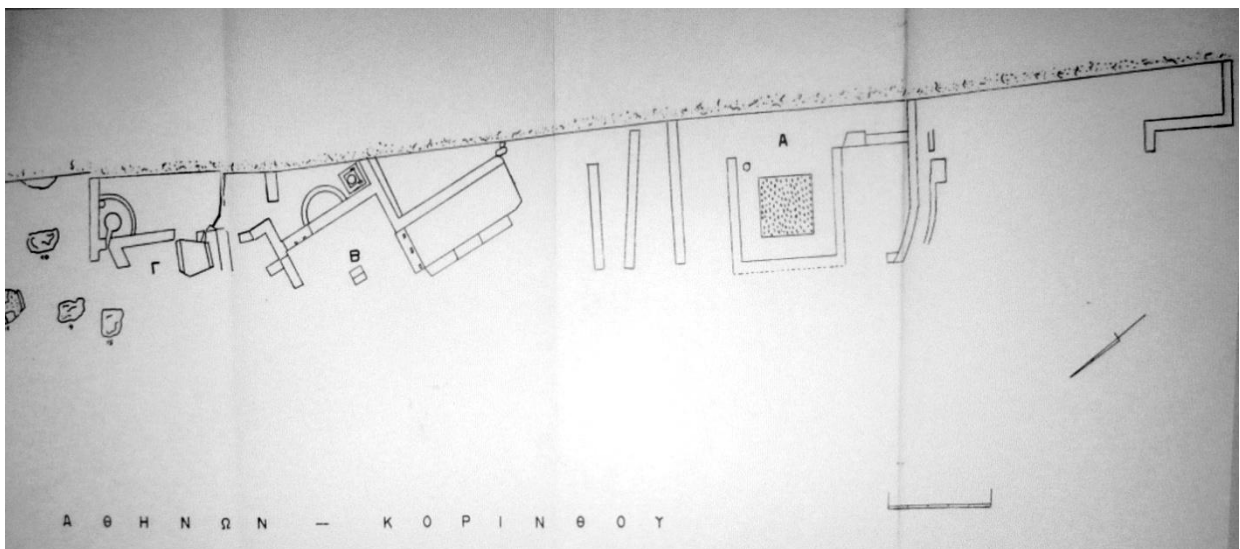
Εικ. 51. Κρομμυών (Άγιοι Θεόδωροι). Οι ελληνιστικές οικίες Α, Β και Γ (αρ. 55-57). Η οικία Α φέρει σκληρό κονίαμα με βοτσαλωτό στο κέντρο. Πηγή: Αλεξανδρή κ.α. 1962.

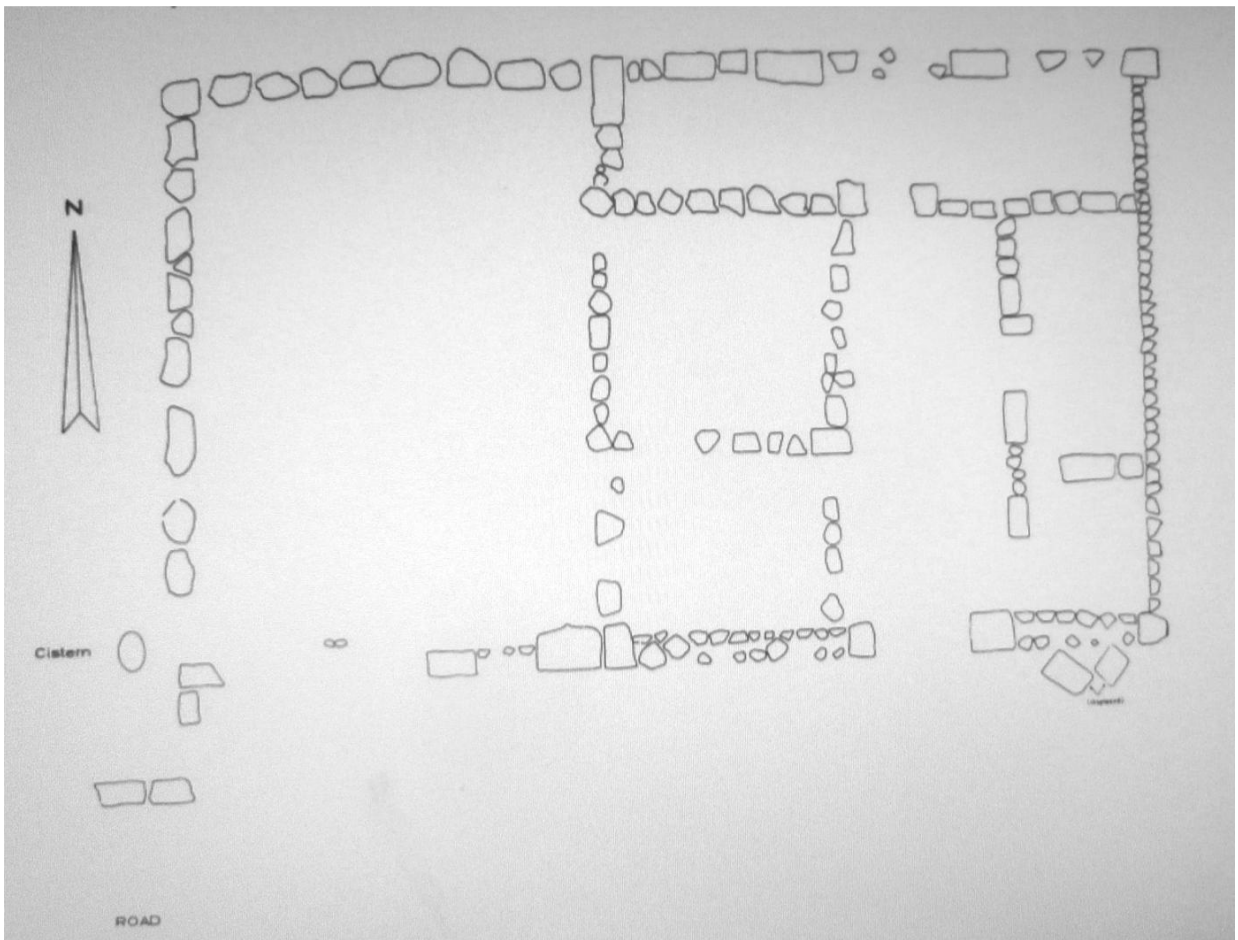
Εικ. 53. Περαχώρα, οικία αρ. 41 (οικία Dunbabin). Πηγή: Tomlinson 1969.

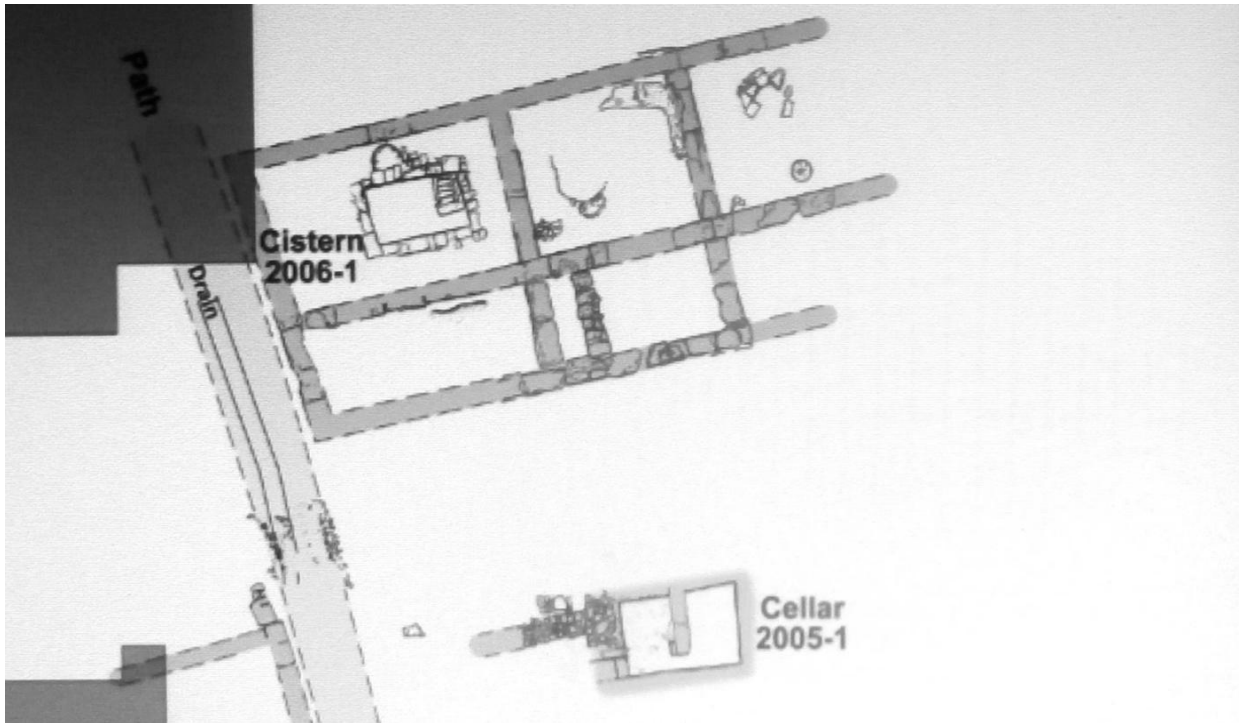
Εικ. 54. Αγρός Παναγίας. Μακρό ελληνιστικό Κτίριο, αρ. 28. Μετατροπή από Sanders et al. 2014.

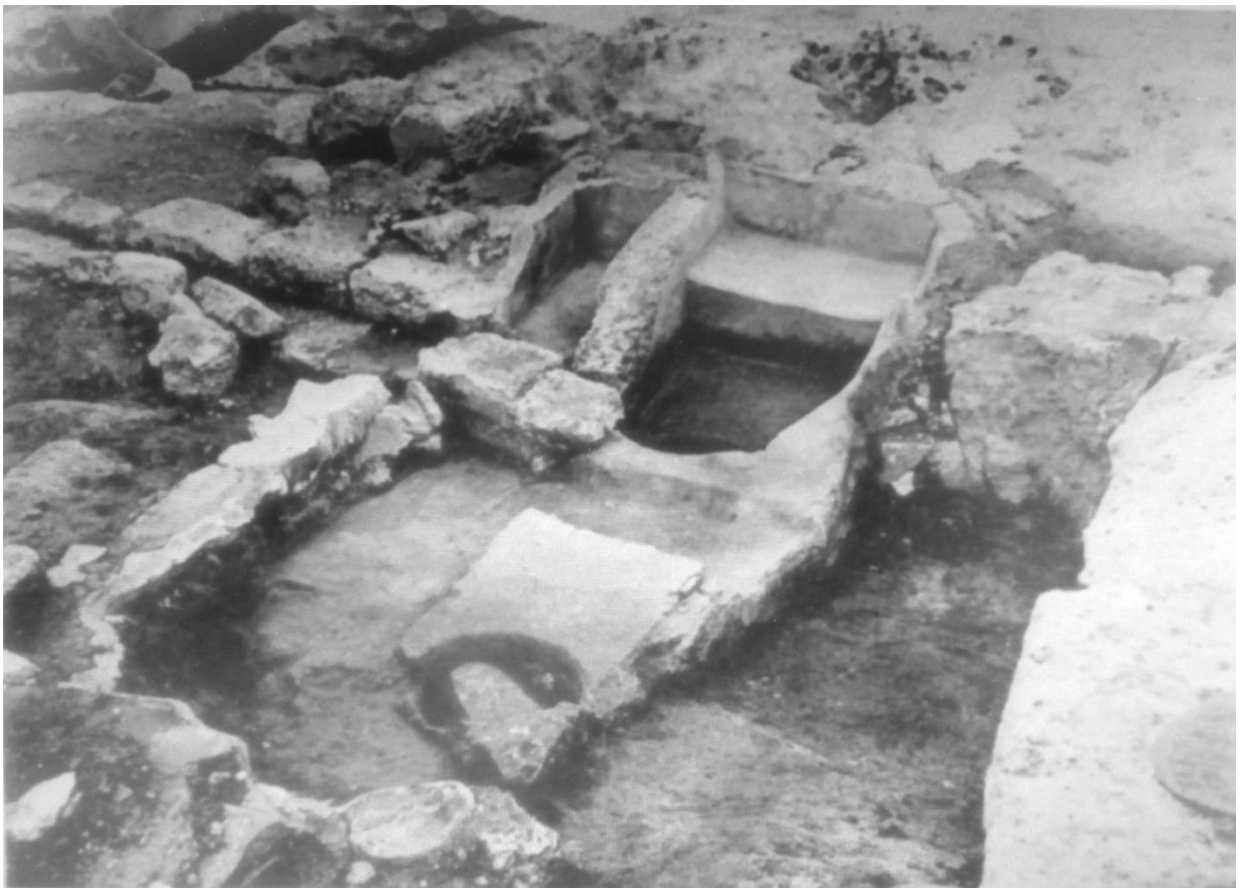
Εικ. 57. Το λουτρό στη Ράχη Ισθμίας, αρ.43. Πηγή: Broneer 1958.

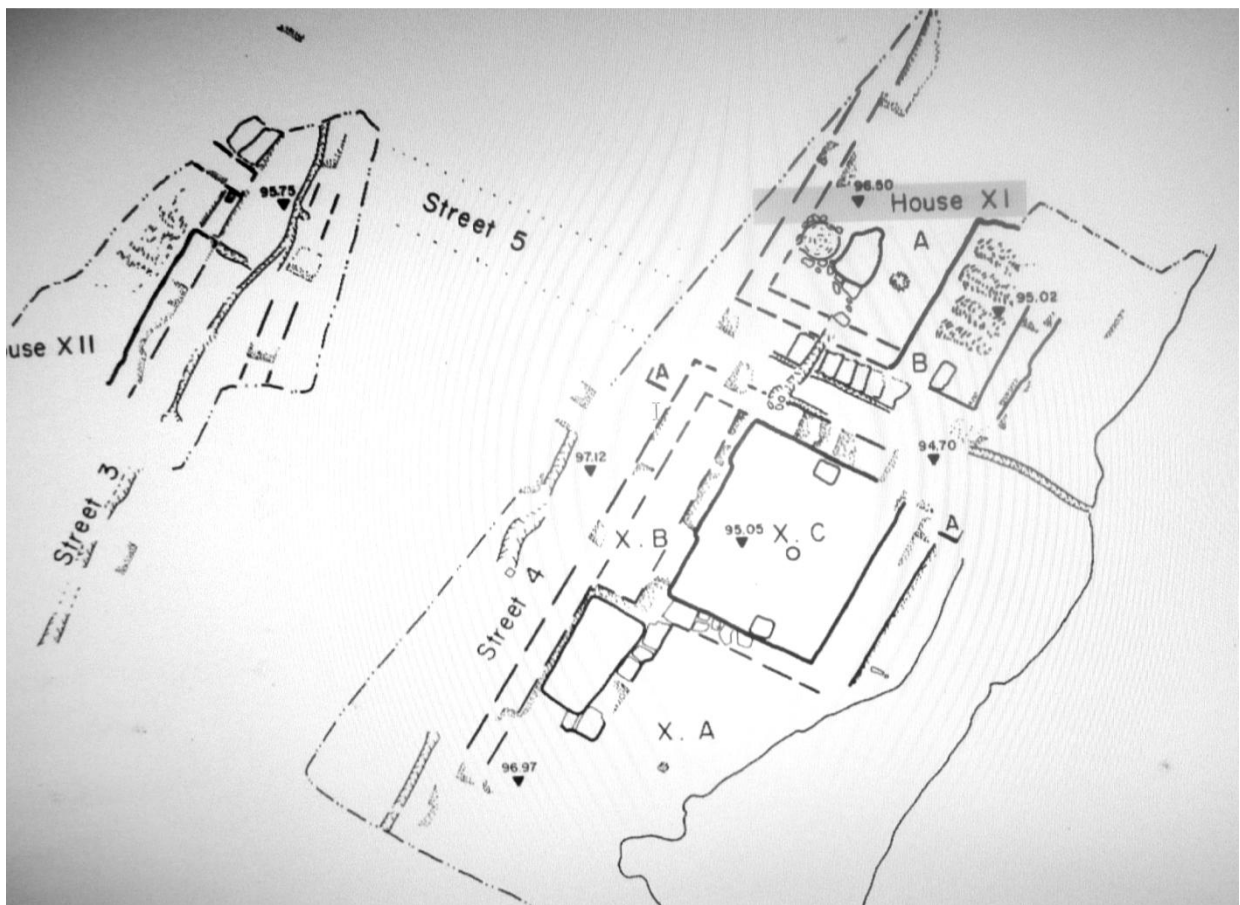
Εικ. 60. Ράχη Ισθμίας. Η Οικία αρ. 52 (House XI). Πηγή: Anderson-Stojanović 1996.

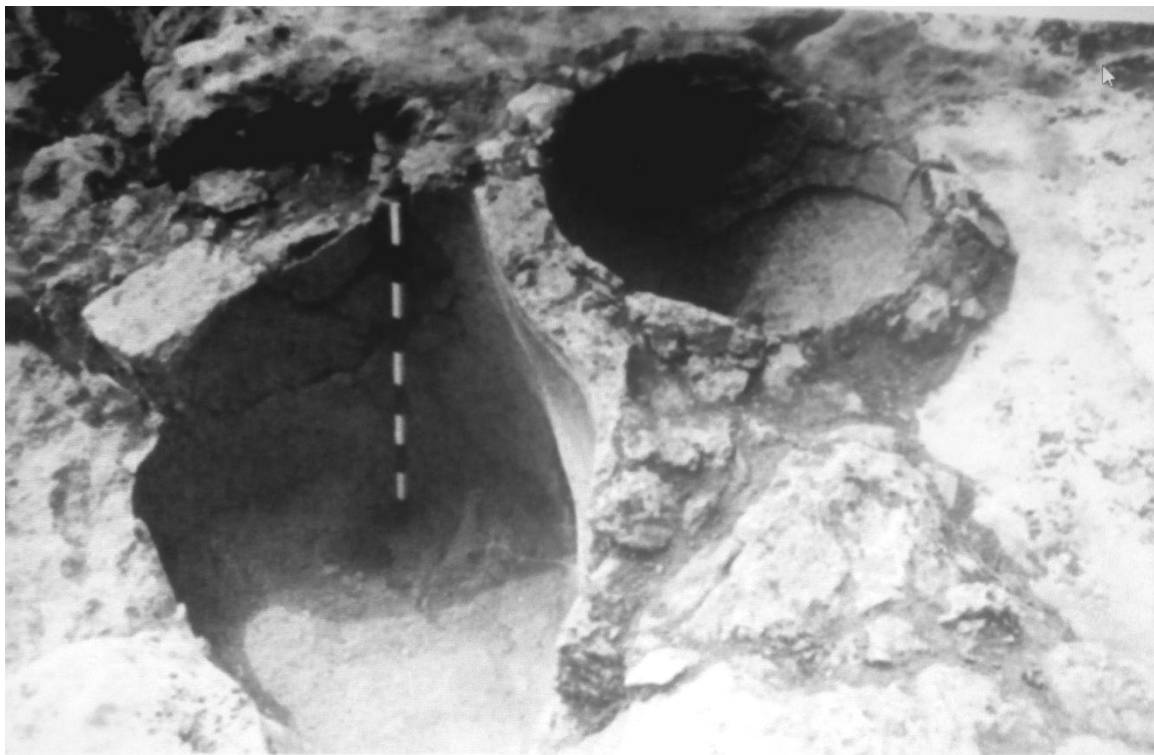
Εικ. 61. Ράχη Ισθμίας, Οικία αρ. 52 (House XI). Οι δύο δεξαμενές. Πηγή: Anderson-Stojanović 1996.

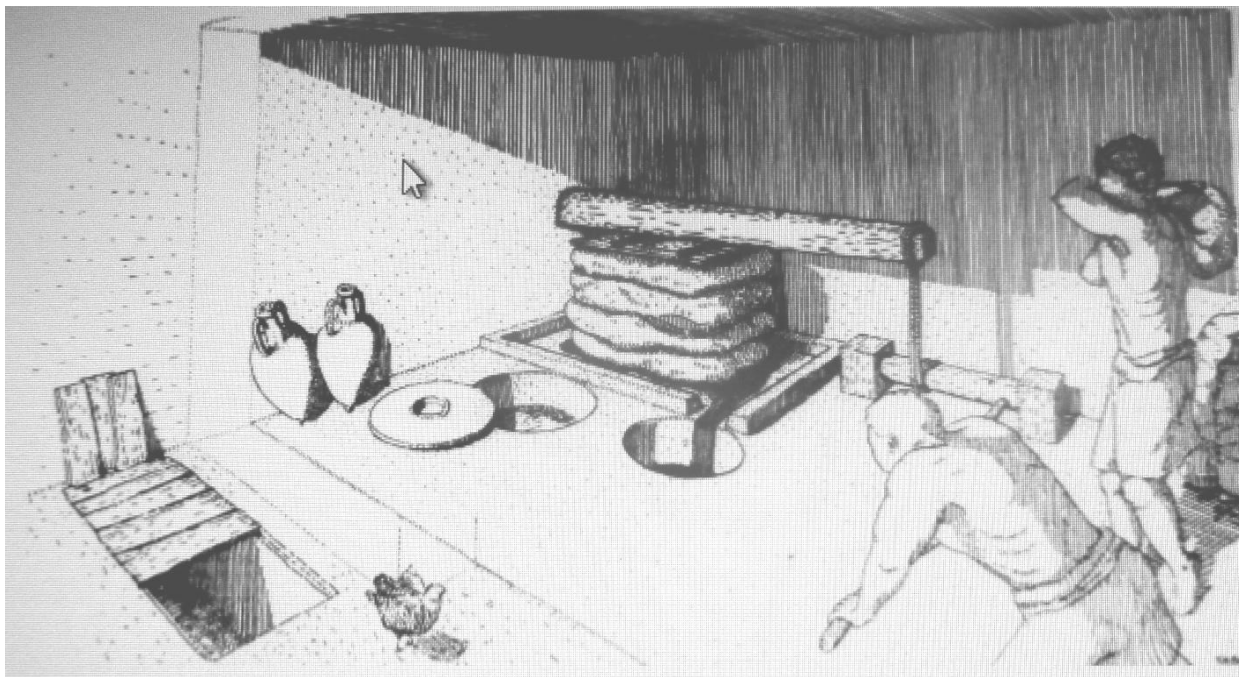
Εικ. 63. Ράχη Ισθμίας. Αποκατάσταση από την V. Anderson –Stojanović των ελαιοπιεστηρίων του οικισμού. Πηγή: Anderson-Stojanović 2007.

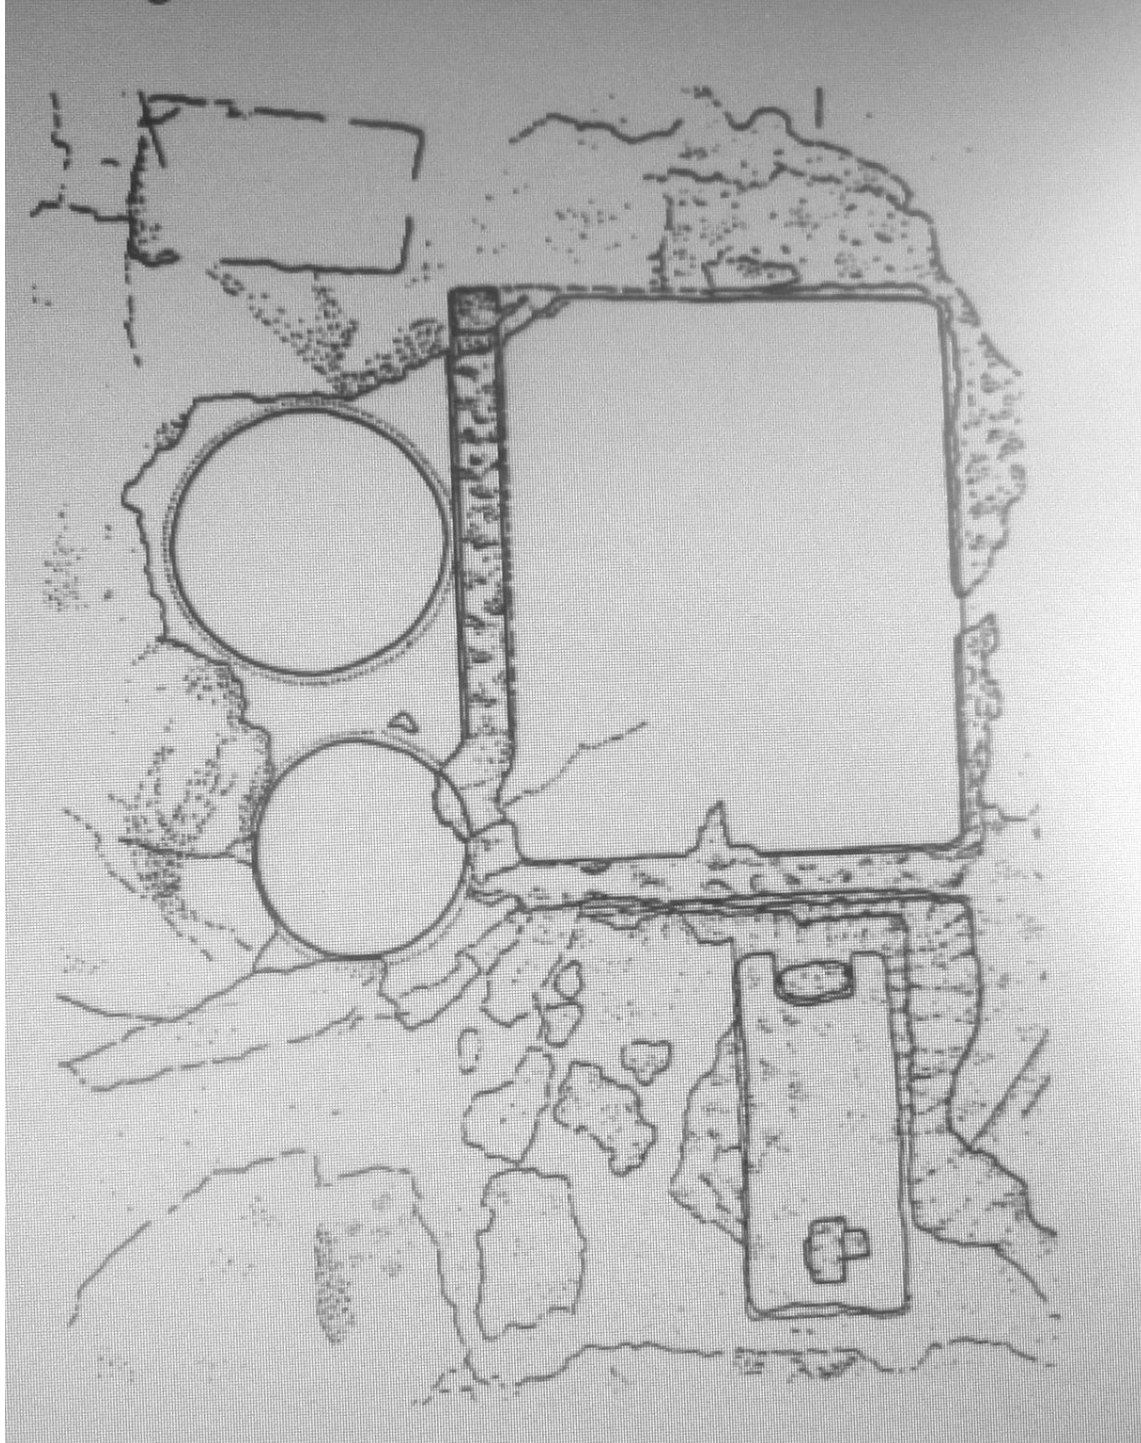
Εικ. 64. Ράχη Ισθμίας. Σχεδιαστική κάτοψη της Οικίας ΙΙΙ με ελαιοπιεστήριο. Anderson-Stojanović 2007.

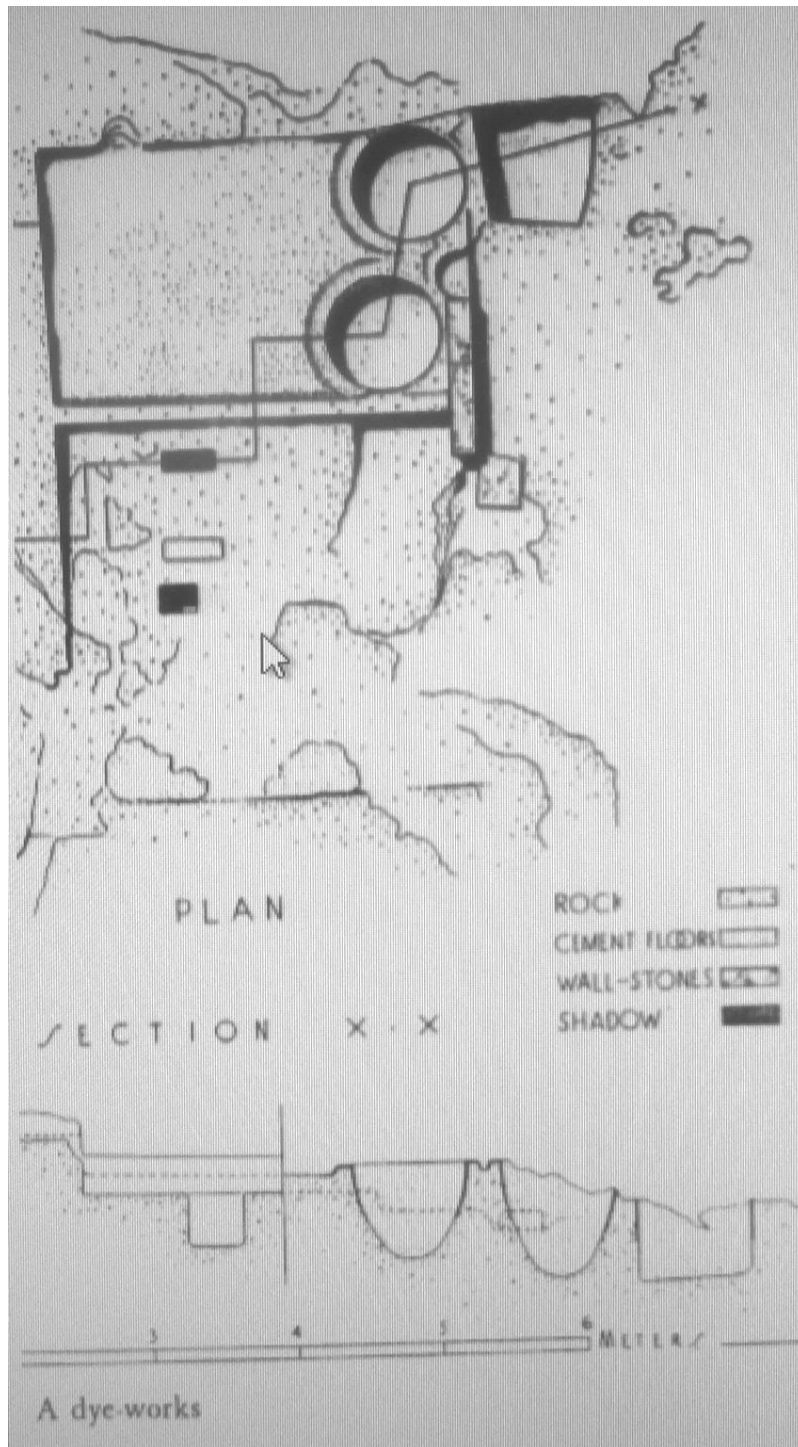
Εικ. 65. Ράχη Ισθμίας. Σχεδιαστική κάτοψη και τομή της Οικίας IV με ελαιοπιεστήριο. Πηγή: Anderson-Stojanović 2007.
